大津京ステーションプレイス

打継部接合状態確認調査(平成27年5月実施)報告書

平成27年5月26日

株式会社 総合コンクリートサービス

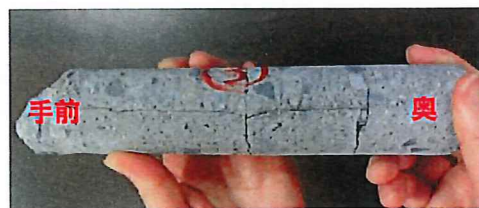
③のコアは比較的良好な接合状態が良く、ハンマーで叩いたところ打継面で剥離するのではなく、コアが折損した。折損して2本になったコアをそれぞれ叩いたところ更に折れ、計3本になった (Photo 1)。ハンマーで繰り返し衝撃を加えることにより最終的に手前の2本は打継面で剥離したが、一番奥は剥離することはなかった。今回接合状態の確認のために打継部から採取したコアの中で比較的良好な接合状態が良かったのはこの1本のみであるが (本件建物のこれまでのすべての打継部の接合状態確認のコア採取を通じてこれだけ)、「③の部分のみレイタンス除去作業を行なった」とは考えにくく、この部分についてはたまたま条件がよく、接合していたと考えるのが妥当であると思われる。ちなみに、この部分の下コンクリート打設

Photo 1 コア③. 3本に折れ、手前の2本は剥離したが、奥の1本は剥離しなかった。

を行なった日 (平成20年10月23日) の夜は、当地においてやや強い降雨があったことが気象庁の記録で分かっており、この箇所については、その降雨により、レイタンス層が完全ではないにしても自然に洗い流された可能性が高い。なお、このことは「レイタンスを除去すればコンクリートは打継部で一体化する」ことを裏付ける結果であるとも考えられる。

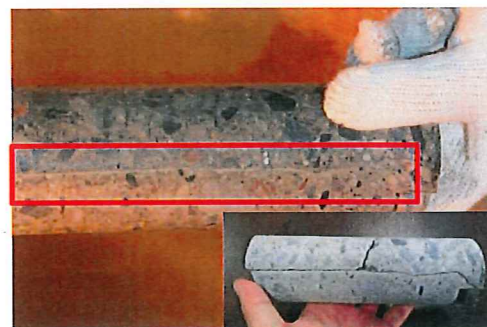
Photo 2 上はまだ割れてない状態のコア②の側面. 下は叩いて剥離した後のコア側面.

③以外のコアについては、すべて抜き取り時、または抜き取り後軽い衝撃を加えることにより、打継面で剥離した。コアの側面には白いレイタンス層の筋が認められたが（前頁 Photo 2）、これは本来下コンクリート打設後に除去すべきものであり、上下のコンクリートが一体化できていないのは主にこの作業を怠ったためであると考えられる。

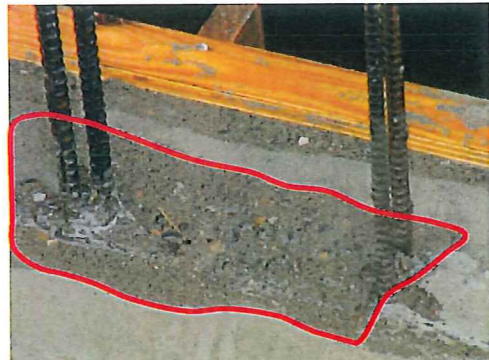
打継部を一体化させるためには高圧洗浄機などを用いて、砂目が現れるまで表面を削り取ることが肝要であるが（Photo 3）、今回採取したコアの打継面を見ると砂目は確認できず、レイタンス除去作業を怠ったことは、明らかである（Photo 4）。

Photo 3 レイタンス除去作業中のコンクリート表面。赤線の内側は既にレイタンスが除去されている部分。表面に砂目が現れている。

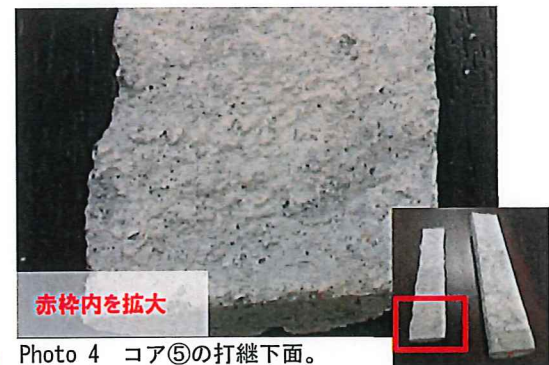
Photo 4 コア⑤の打継下面。レイタンス（表面の白い物質）が多量に存在し、砂目は認められない。

なお、今後補修を行なう場合は、基礎が土に接している箇所は湿分により鉄筋の腐食が進行しやすいことから、この部分については特に早急に打継部上下のコンクリートを一体化させるための対策を講じる必要があると考えられる。

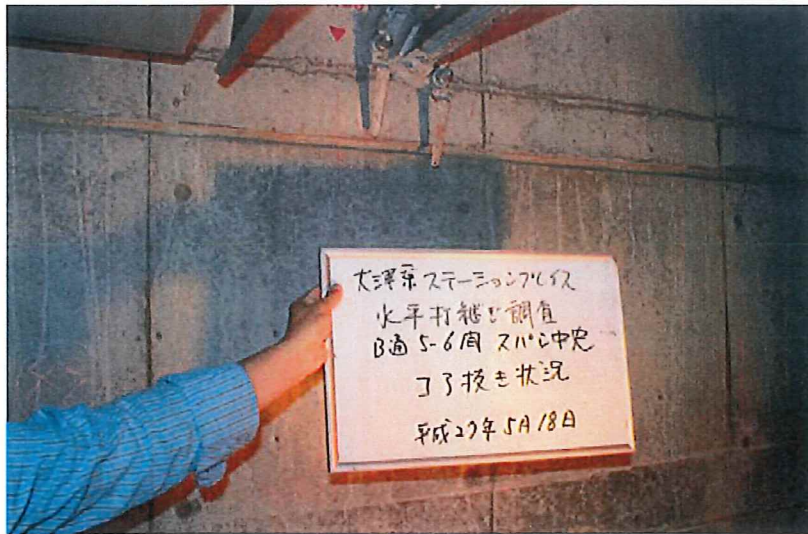
写真1

No.1 コア採取前

B通り5～6間スパン中央.

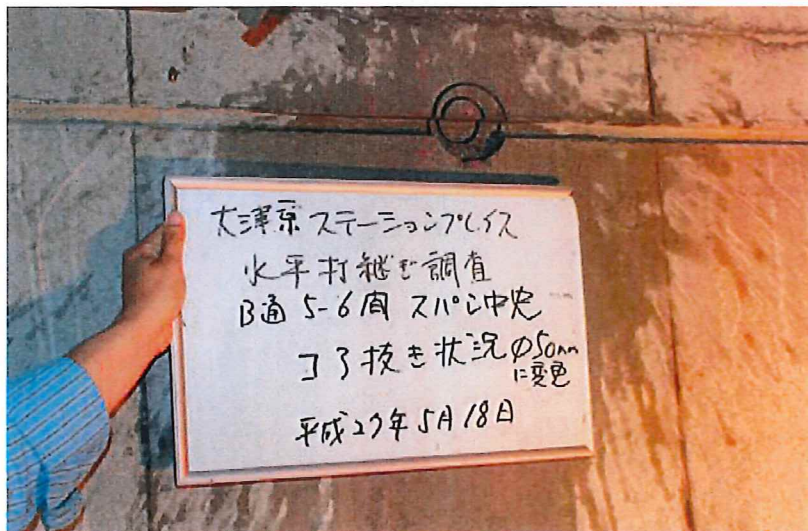
写真2

No.1 コア削孔作業後

φ90mmの刃で鉄筋に当たったため、  
φ50mmの刃でその内側を抜き直し.

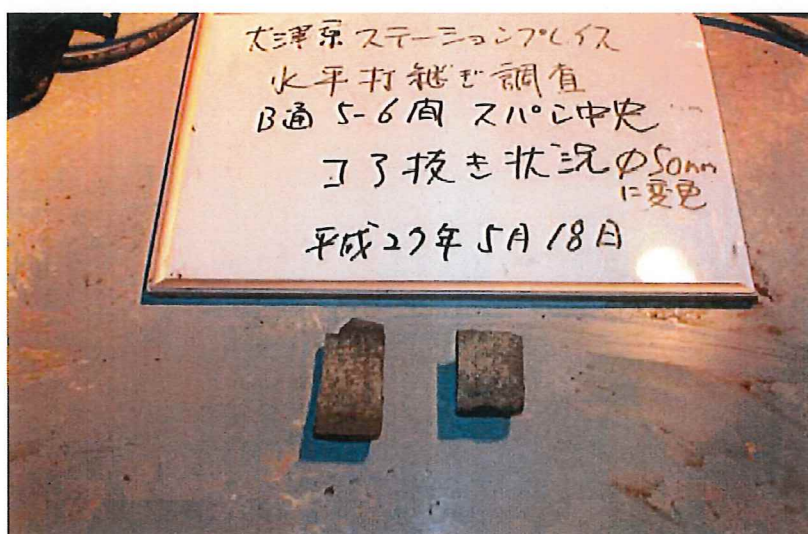
写真3

| 番号 | コア採取箇所 | コアビット径 (mm) | 接合状態 |
|---|---|---|---|
| ① | 基礎梁打継部 | 90→50 | 剥離状態で採取. 接合不良. |

No.1 採取コア

剥離した状態で採取.  
コアビット径50mm、  
コア径45mm.

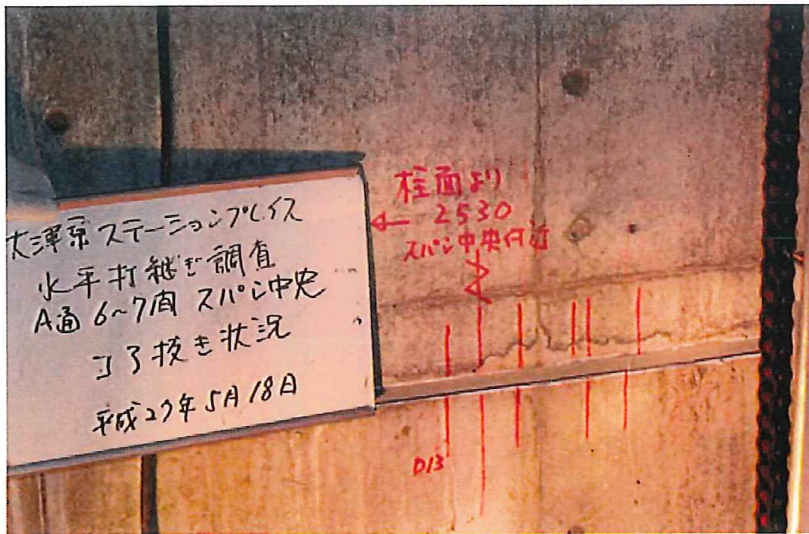
写真4

No.2 コア採取前

A通り6~7間スパン中央.

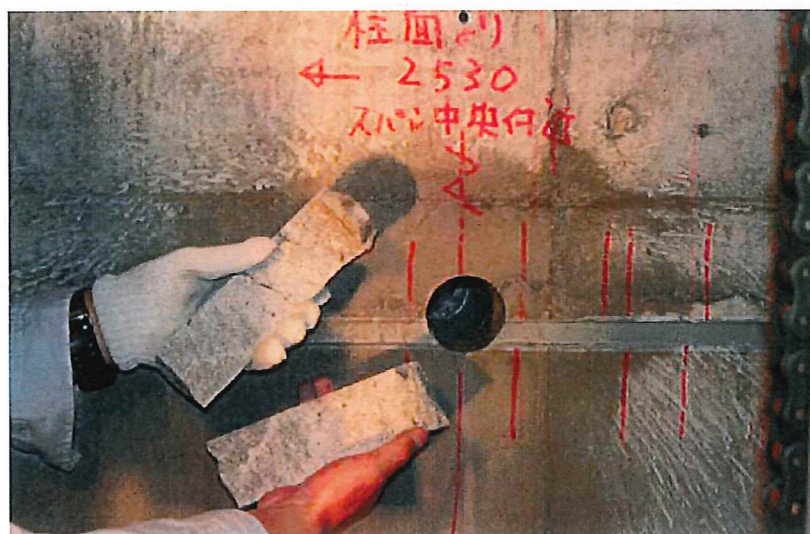
写真6

| 番号 | コア採取箇所 | コアビット径 (mm) | 接合状態 |
|---|---|---|---|
| ② | 基礎梁打継部 | 60 | ハンマーで叩いて剥離. 接合不良. |

No.2 採取コア

ハンマーで継目付近を叩いたところ、接合部で剥離。  
コアビット径60mm、  
コア径55mm.

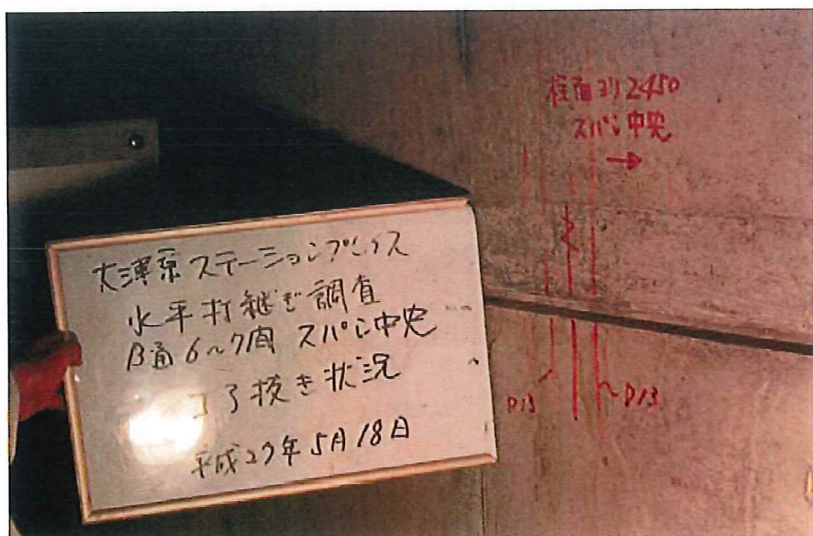
写真7

No.3 コア採取前

B通り6~7間スパン中央.

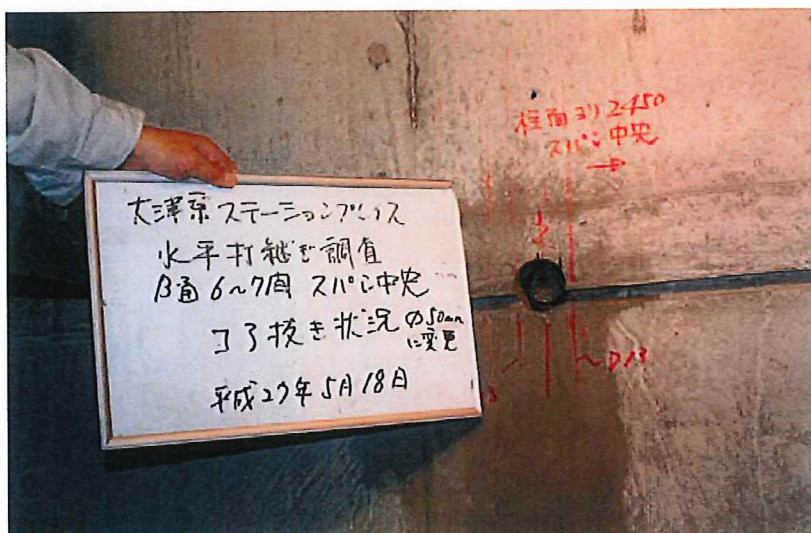
写真8

No.3 コア削孔作業後

φ65mmの刃で鉄筋に当たったため、  
φ50mmの刃でその内側を抜き直し。

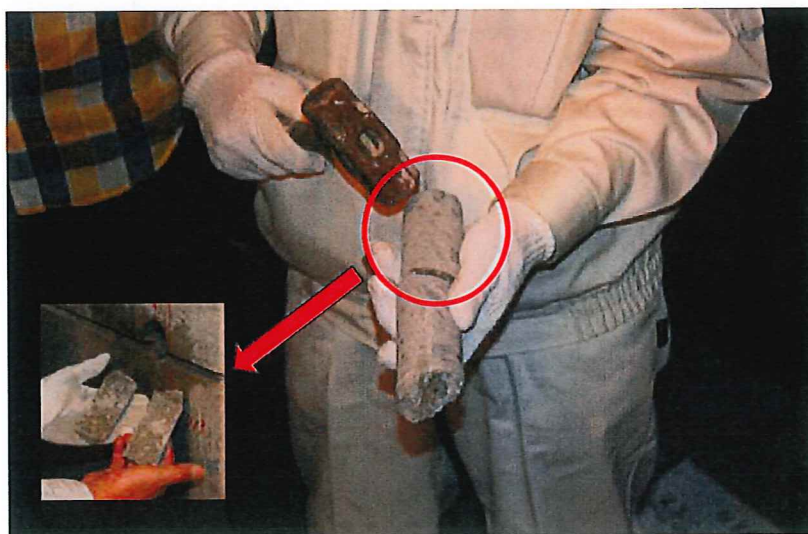
写真9

| 番号 | コア採取箇所 | コアビット径 (mm) | 接合状態 |
|---|---|---|---|
| ③ | 基礎梁打継部 | 60→50 | 繰り返し強めに叩かなければ剥離しなかった. 比較的良好. |

No.3 採取コア

ハンマーで継目付近を叩いたところ折損、三分割。折損したものの継目付近を繰り返し叩いたところ、手前の2本は継目で剥離、奥の1本は剥離しなかった。  
コアビット径50mm、  
コア径45mm.

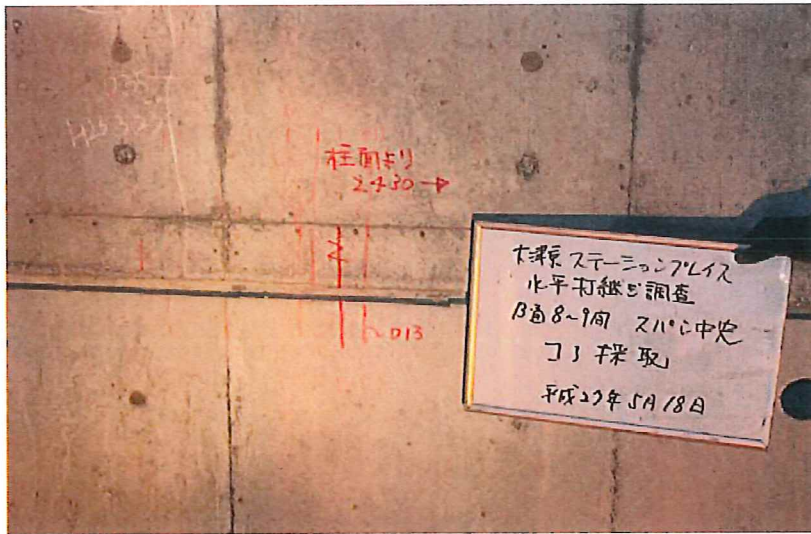
写真10

No.4 コア採取前

B通り8~9間スパン中央.

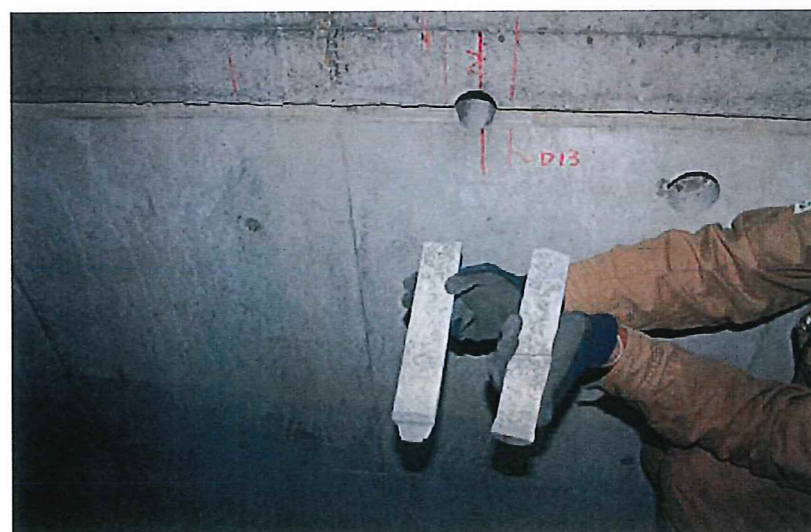
写真12

| 番号 | コア採取箇所 | コアビット径 (mm) | 接合状態 |
|---|---|---|---|
| ④ | 基礎梁打継部 | 50 | ハンマーで叩いて剥離. 接合不良. |

No.4 採取コア

ハンマーで継目付近を叩いたところ、接合部で剥離。  
コアビット径50mm、  
コア径45mm.

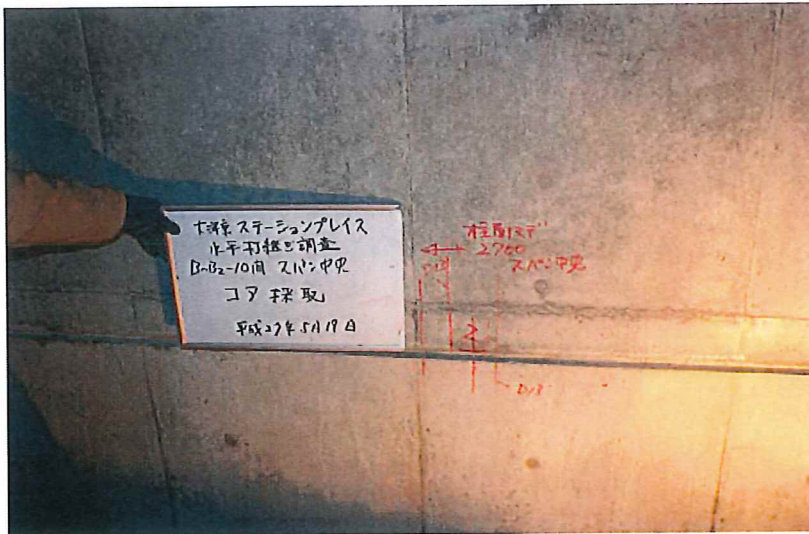
写真13

No.5 コア採取前

B～B2間10通りスパン中央.

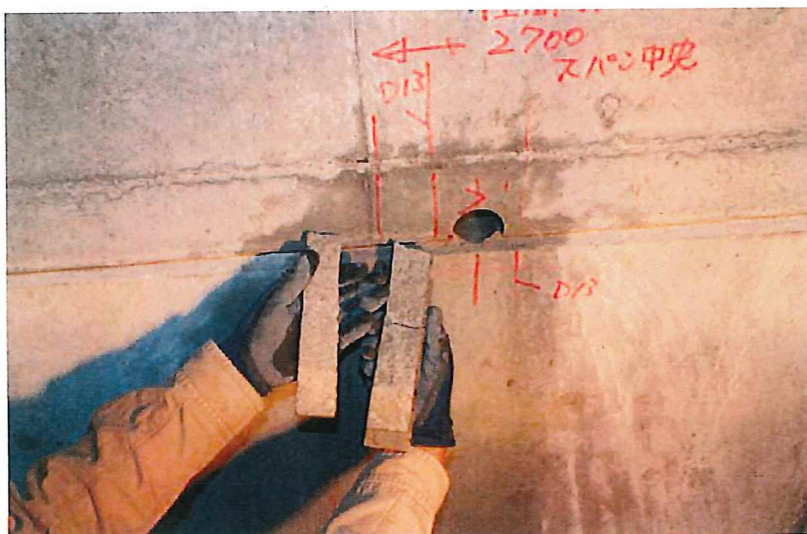
写真15

| 番号 | コア採取箇所 | コアビット径 (mm) | 接合状態 |
|---|---|---|---|
| ⑤ | 基礎梁打継部 | 50 | 剥離状態で採取. 接合不良. |

No.5 採取コア

ハンマーで継目付近を叩いたところ、接合部で剥離。  
コアビット径50mm、  
コア径45mm.

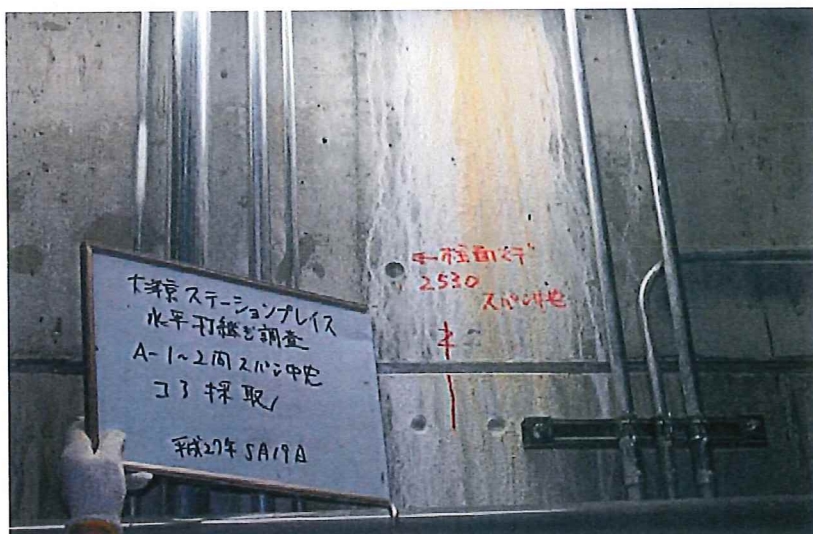
写真16

No.6 コア採取前

A通り1~2間スパン中央.

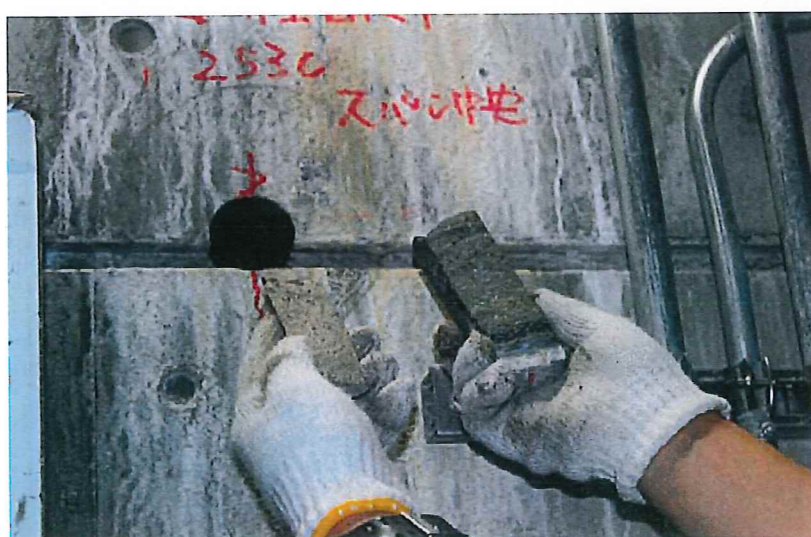
写真18

| 番号 | コア採取箇所 | コアビット径 (mm) | 接合状態 |
|---|---|---|---|
| ⑥ | 基礎梁打継部 | 50 | 剥離状態で採取. 接合不良. |

No.6 採取コア

ハンマーで継目付近を叩いたところ、接合部で剥離。  
コアビット径50mm、  
コア径45mm.

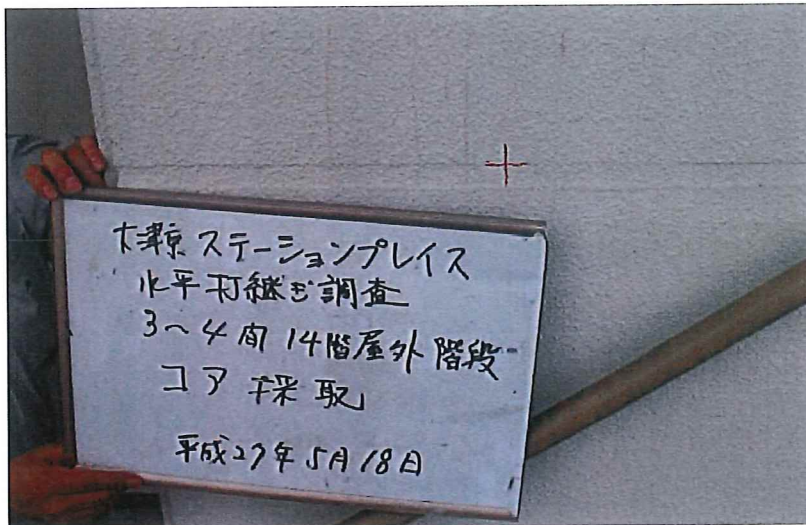
写真19

No.7 コア採取前

3～4間14階屋外階段.

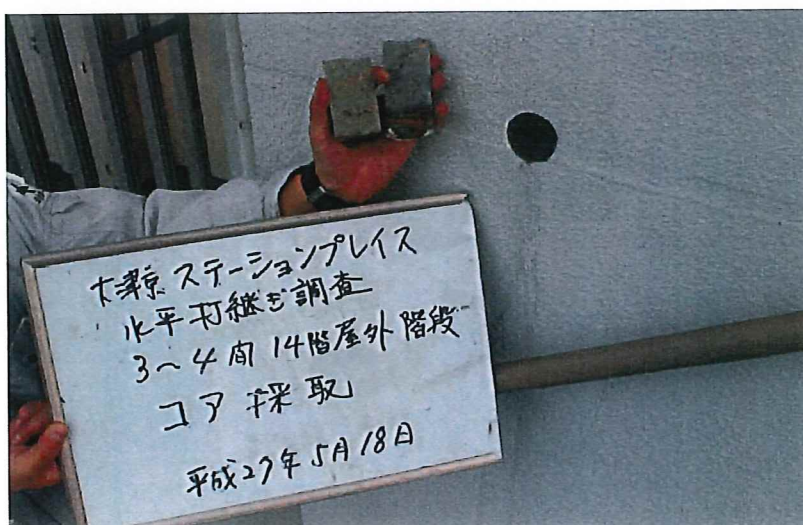
写真21

| 番号 | コア採取箇所 | コアビット径 (mm) | 接合状態 |
|---|---|---|---|
| ⑦ | 外階段打継部 (14 階) | 50 | ハンマーで叩いて剥離. 接合不良. |

No.7 採取コア

ハンマーで継目付近を叩いたところ、接合部で剥離.

コアビット径50mm、  
コア径45mm.
