# 大津京ステーションプレイス施工瑕疵に関する鑑定意見書

平成25年7月10日

㈱日本建築検査研究所

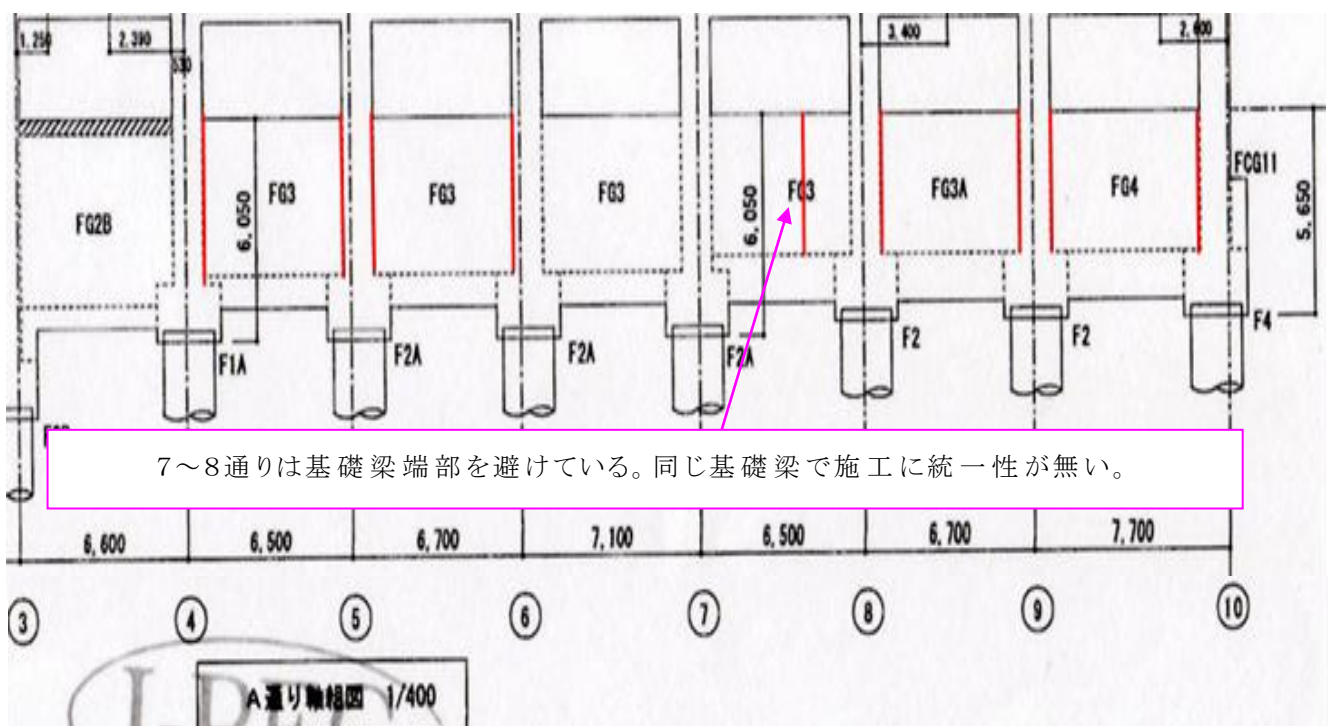
● A通り基礎梁の鉛直打継ぎ位置

本件建物調査により、A通り基礎梁のFG3、FG3A、FG4は、柱際で鉛直打継ぎを行っていることが確認できる。また、打継ぎ部には、ひび割れ状のすき間があり、コンクリートが一体化されていない。

基礎梁としての軸力、及びせん断力の伝達能力を損ねている。  
尚、上述の条件で構造計算を行った結果は、保有水平耐力が必要  
保有水平耐力を満たさない。 $(Q_u/Q_{un}$ 検定比、1階X方向0.49) また、柱、梁主要構造部の部材強度の不足も多数確認できる。

よって、基礎梁と柱接合部のコンクリートの一体化を改善しなければ建物は危険な状態である。

当該基礎杭P2、及びP4が負担する短期軸力は、約2800t～2100t。杭頭曲げモーメントは、800t/m～700t/mである。(甲第138号証1117～1121頁)よって、基礎梁は、これらの曲げ、及びせん断応力に対し、安全な状態に改善しなければならない。但し、改修工事期間中に発生する地震などを考慮した場合には、改修工事は非常に困難であると考えられる。

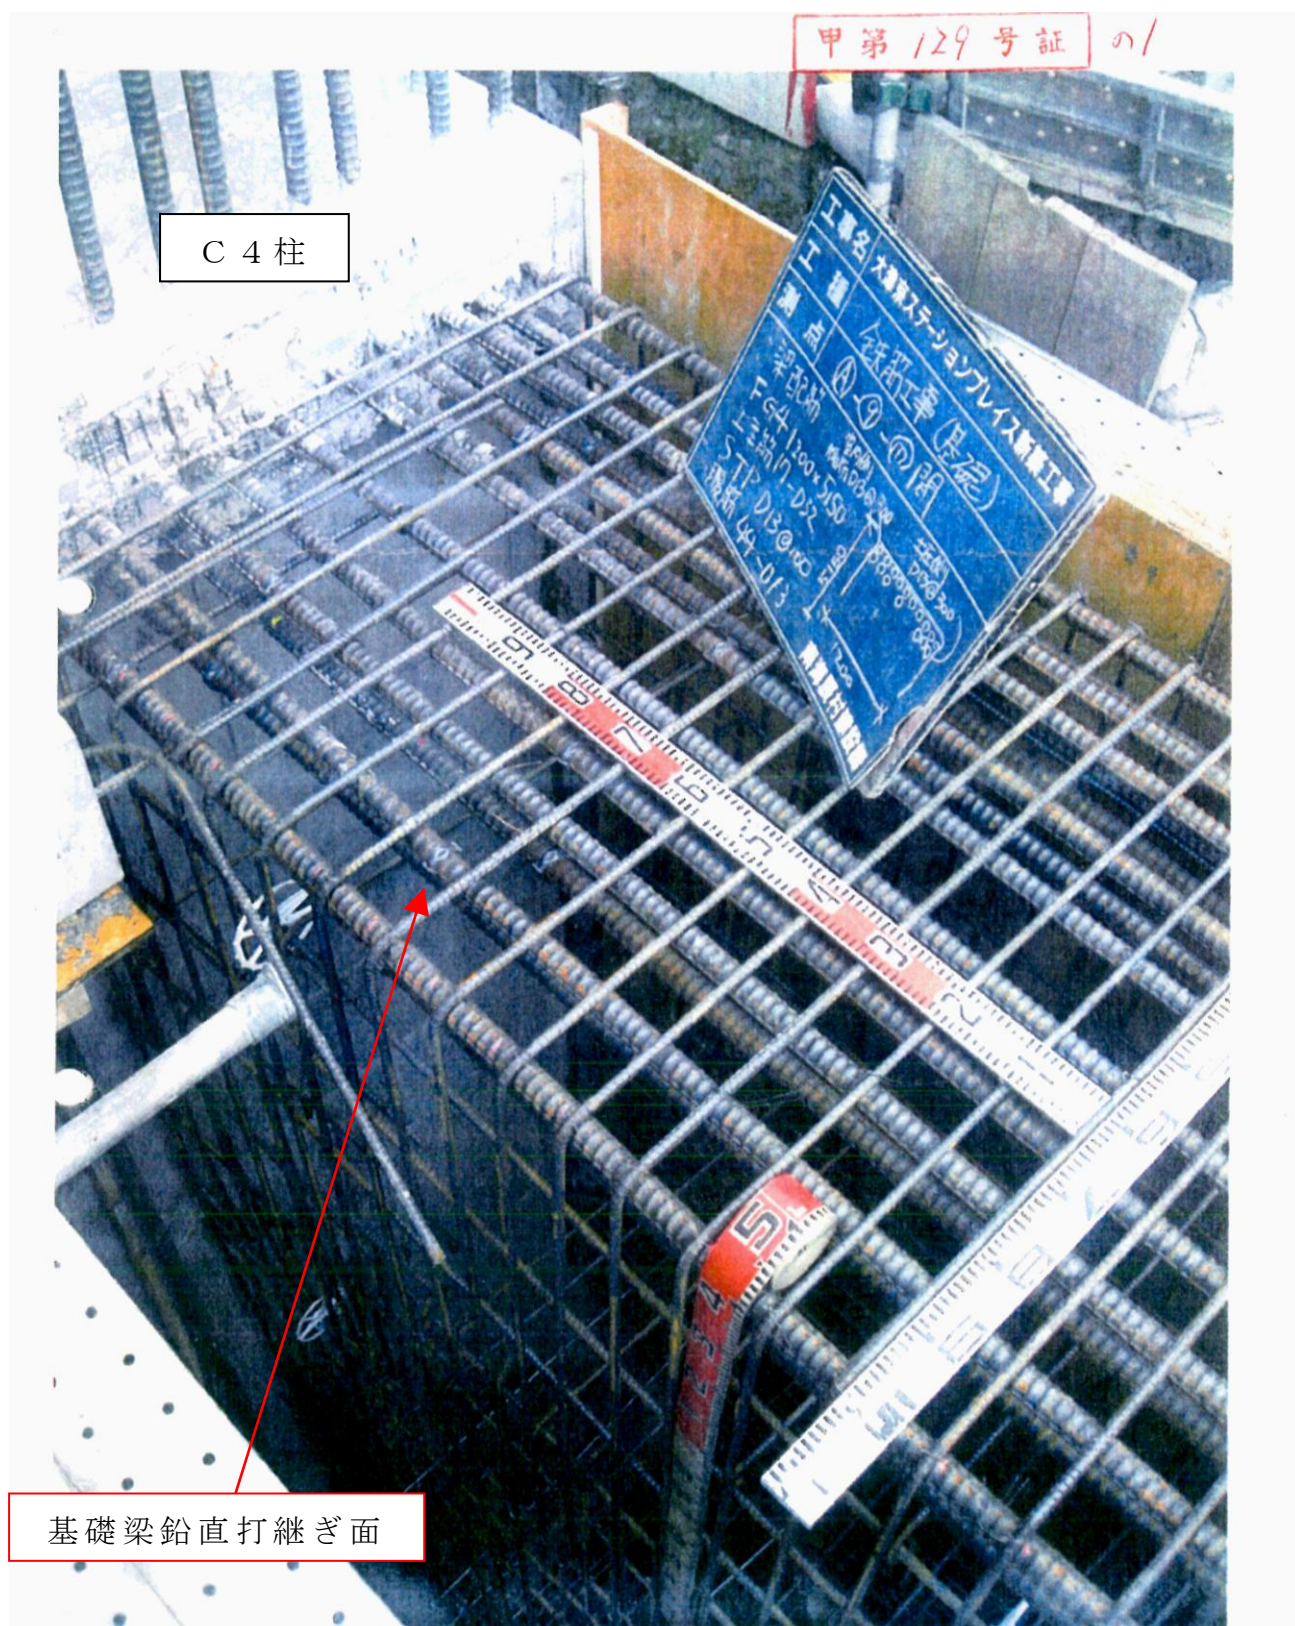
● 甲第129号証の1：F G 4基礎梁の鉛直打継ぎ

10, A通りの鉛直打継ぎの状況。打継ぎ部にせん断補強筋の施工は無い。また、先行で打設された柱面は、平滑に仕上っており、目荒らしなどの配慮も見られない。

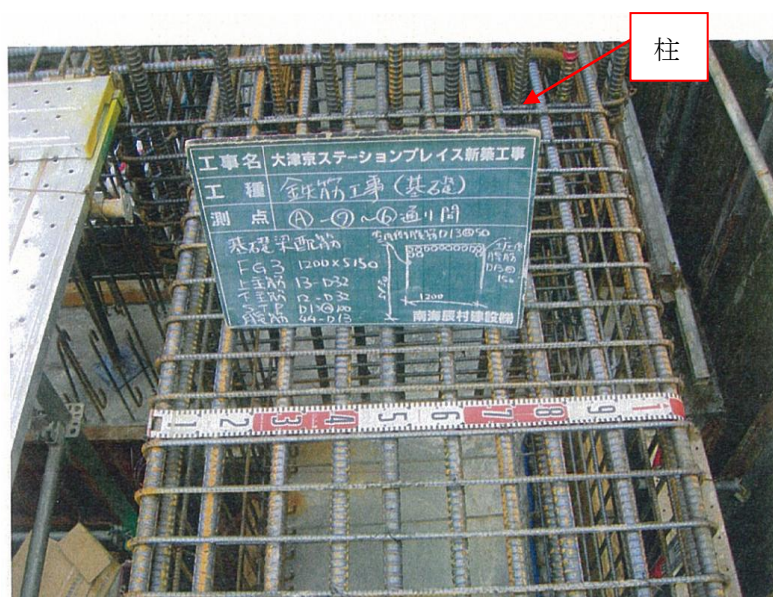
水平打継ぎにより打分かれた中間層には、基礎梁の主筋が無く、腹筋だけである為、基礎梁の水平方向のせん断力に抵抗する鉄筋が不足している。よって、建物が基礎梁の打継ぎ中間層で横滑りをする危険があり、基礎梁一体化形成の為の改善が必要である。

基礎梁配筋 3回目  
FG3 1200×5150  
上主筋 13-D32  
STP D13@100  
腹筋 44-D13  
土圧側D13@150以下  
室内側D13@300以下

柱と基礎梁中間部の  
水平打継ぎ

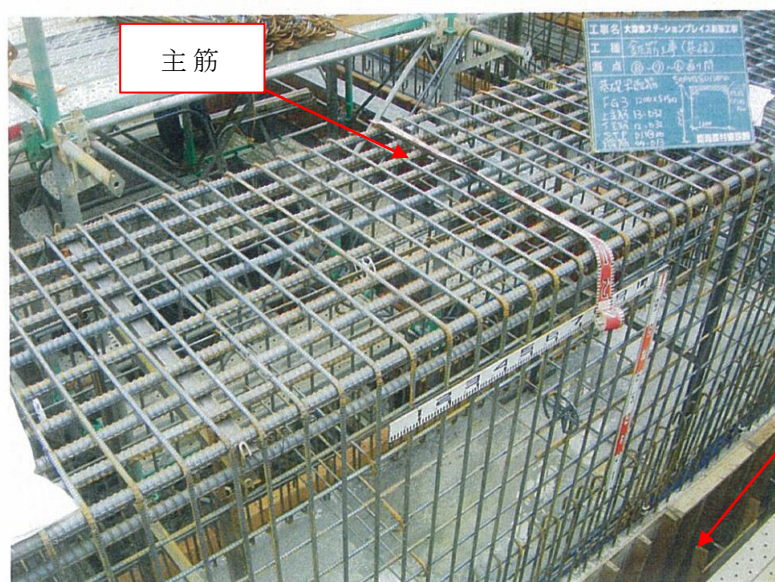
基礎梁配筋 3回目  
FG3 1200×5150  
上主筋 13-D32  
STP D13@100  
腹筋 44-D13  
土圧側D13@150以下  
室内側D13@300以下

水平打継ぎにより打分  
かれた基礎梁の中間層  
には、横滑りに抵抗する  
主筋などが無い。

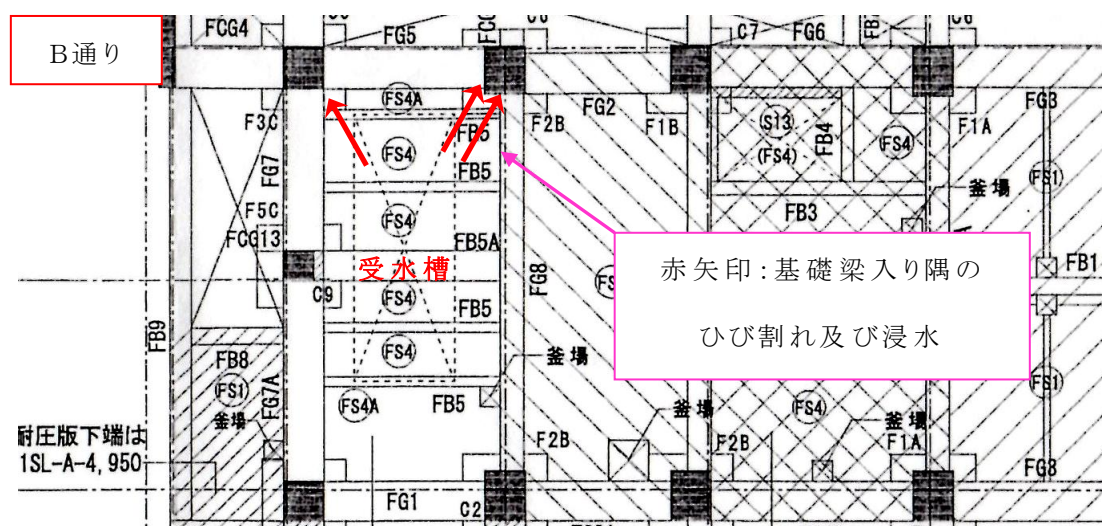
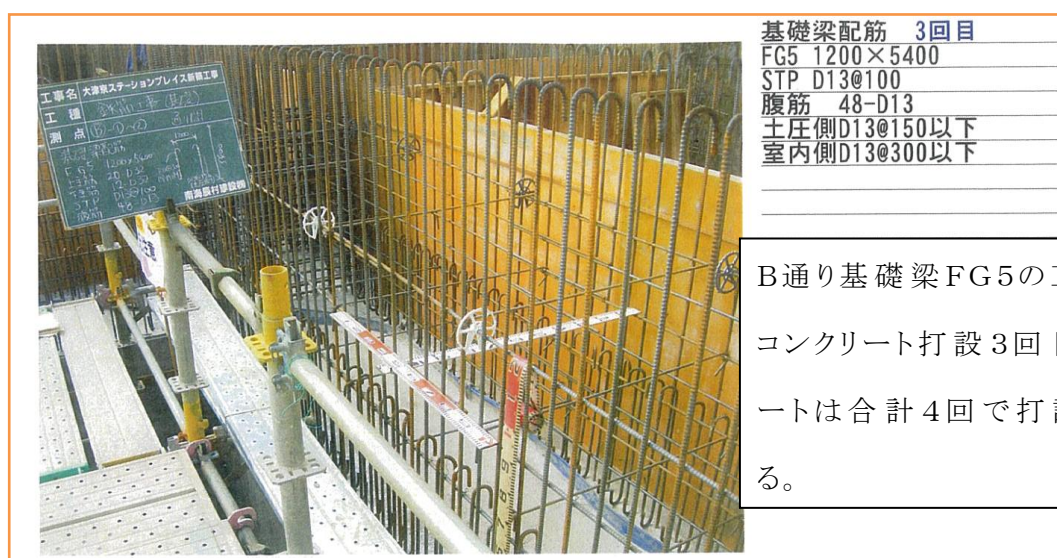
3. 建物西側、エントランスホール下部の地階受水槽室の基礎梁は、工事写真の確認により、4回に分けてコンクリートを打設している。基礎梁中間部の水平打継ぎ間の高さは約1250mmであるが、前述の通り、当該打継ぎ間には基礎梁の主筋が無く、また基礎梁を拘束するスラブコンクリートも無い。よって、水平打継ぎ間の隅角部の入り隅には、ひび割れが発生し、地下浸透水が浸水している状態である。これらは水平打継ぎ間の基礎梁隅角部の剛性不足と共に建物の横滑りの危険が推測される。現状、入り隅のひび割れは、基礎梁断面を貫通するひび割れであることが明らかであり、基礎梁隅角部の一体化による強度の改善と共に、浸水による構造躯体の耐久性が損なわれない様、改修が必要である。

B通り基礎梁FG5の工事写真。  
コンクリート打設3回目、コンクリートは合計4回で打設されている。

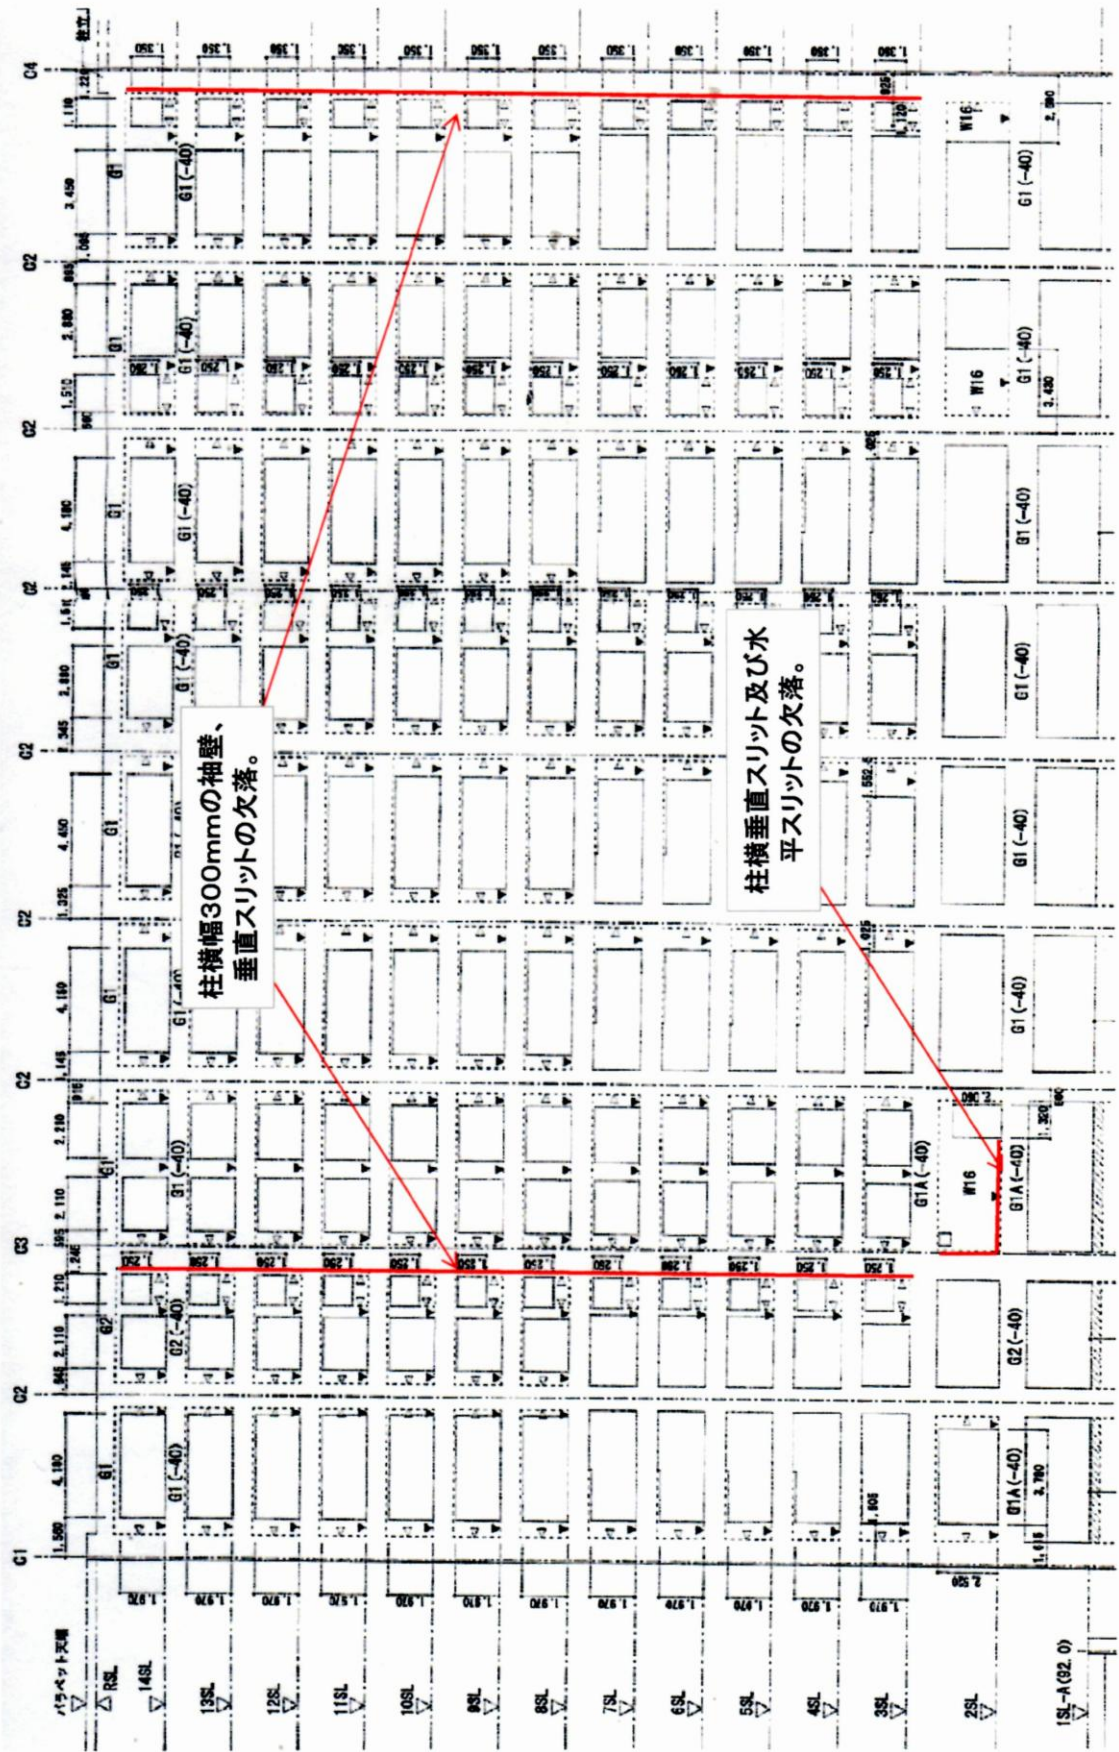
構造スリットの欠落:A通り

- ① ２階３～４通り間の W 1 6 には、C 3 柱横の垂直スリット、及び水平スリットが欠落している。
- ② ３階～１４階まで、３通り C 3 柱横には、幅 3 0 0 m m の袖壁があるが垂直スリットの施工が欠落している。
- ③ 同様に、３階～１４階まで 1 0 通り C 4 柱横には、幅 3 0 0 m m の袖壁があるが垂直スリットの施工が欠落している。

本件建物の東西方向（X方向）は、耐震壁の無い、純ラーメン構造であり、ラーメンフレーム内の雑壁（非構造壁）は、３方完全スリットにより、切り離し、ラーメンフレームの変形性能に支障が無い様に設計されている。また、３方完全スリット（構造スリット）は、地震時などに非構造壁に損壊が及ぶことが無い様にすることも重要な目的である。本件建物調査では、後述に指摘する部位に構造スリットの施工が欠落しており、完全スリットによる改修が必要である。

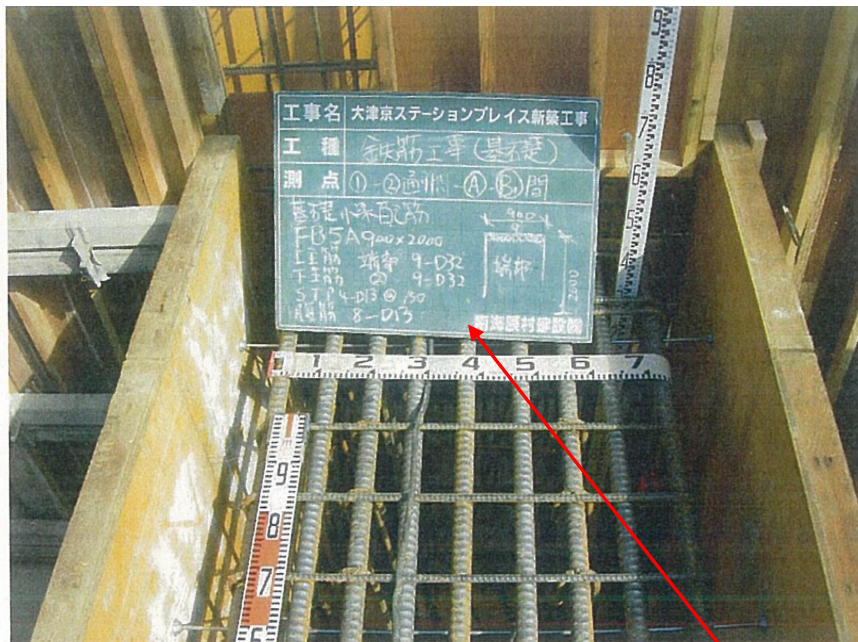
● 南海辰村建設株式会社から提出された工事写真

建物西側、地階受水槽室の基礎梁 F B 5 A のせん断補強筋（S T P：スターラップ）の間隔は、D 1 3 @ 1 0 0 m m であるが、工事写真では @ 1 5 0 m m で施工されており、せん断補強筋の不足である。図面 No. S - 4：構造配筋標準図（1）では、日本建築学会「鉄筋コンクリート造配筋指針・同解説」に従うことを規定している。「鉄筋コンクリート造配筋指針・同解説」で定める梁のせん断補強筋比（あばら筋比）は 0.2 % 以上であるが、D 1 3 @ 1 5 0 m m では、せん断補強筋比は 0.18 % となり適合しない。よって、図面、並びに構造設計書通りの改善が必要である。

基礎小梁配筋 2回目

FB5A 900×2000

上主筋 端部②9-D32

STP 4-D13@100

腹筋 8-D13

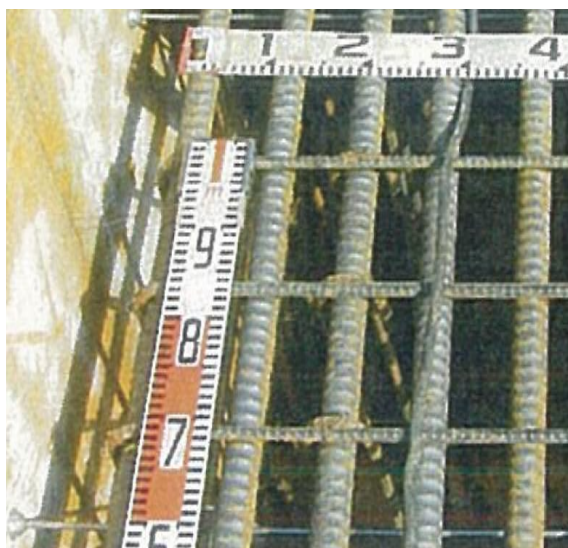
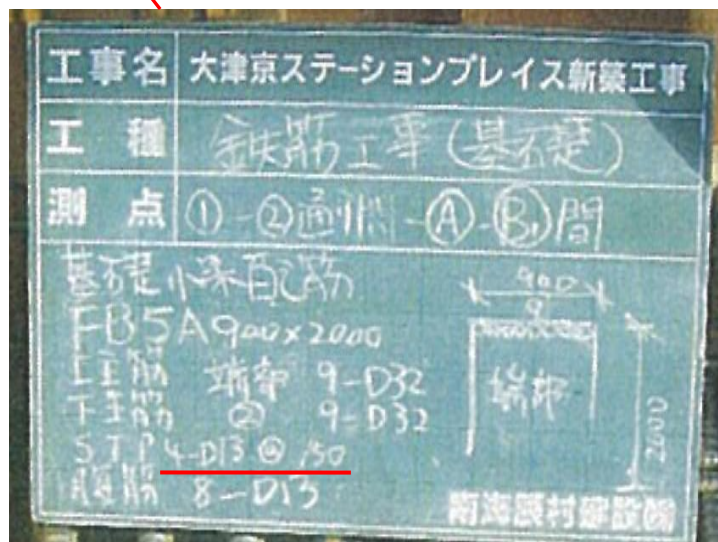
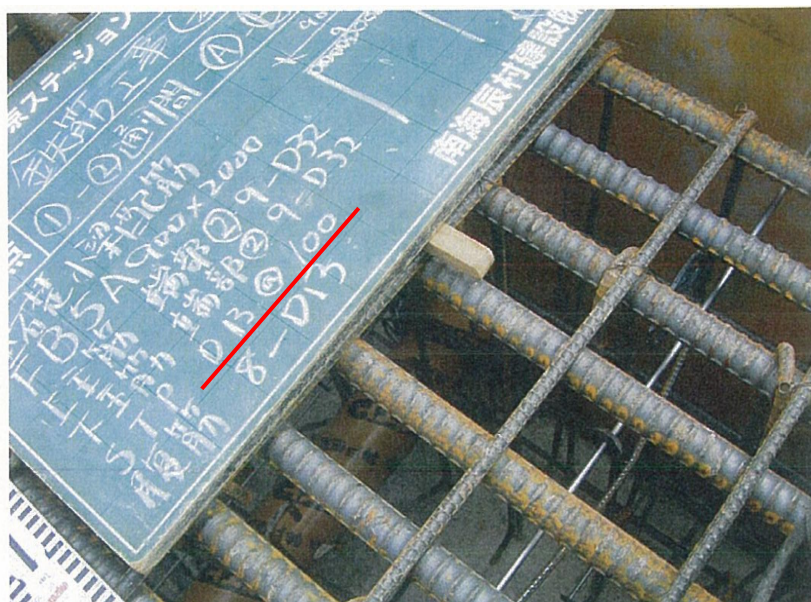
FB5A 900×2000

上主筋 端部②9-D32

STP 4-D13@100

腹筋 8-D13

せん断補強筋（STP）  
の施工間違いを、黒板を  
書き直して誤魔化してい  
る。

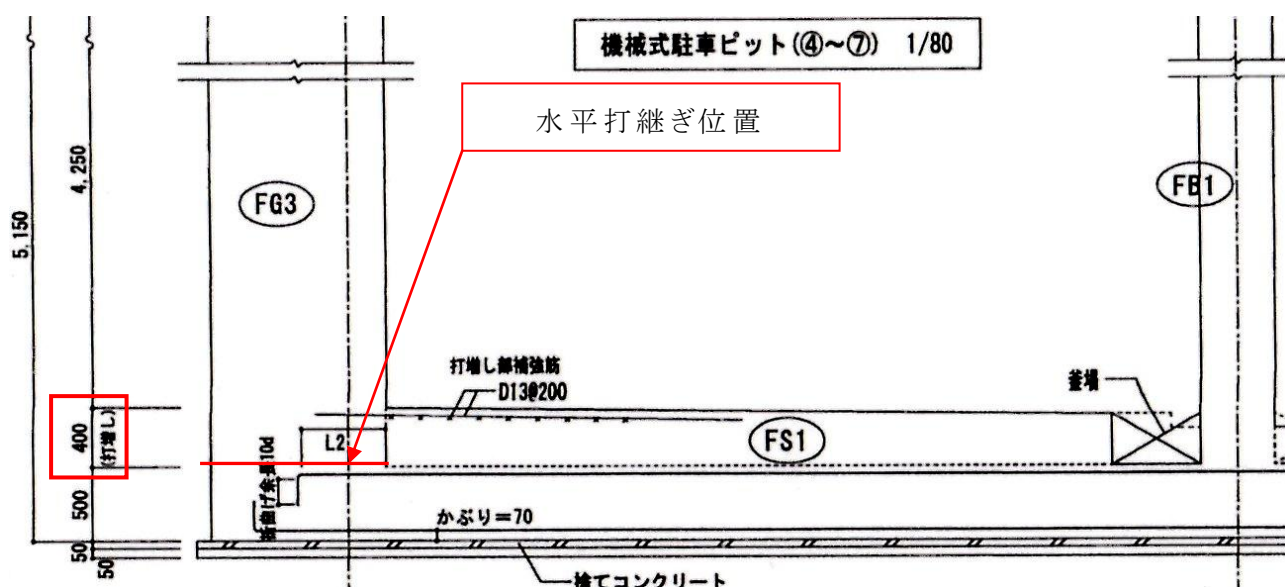
● 図面No. S－19：基礎リスト・基礎スラブ

本件建物の屋内機械駐車場の地階部分には、地下浸透水の浸水により、駐車場が使用できない状態となっている。尚、浸水箇所は、ひび割れや貫通孔が無い限りは、鉛直又は水平打継ぎからの浸水しかあり得ない。特に耐圧盤と基礎梁の水平打継ぎ部については、耐圧盤上部に厚さ400mmのコンクリートが打増しされている為に、当該コンクリートを撤去しなければ、漏水の改修が出来ない。

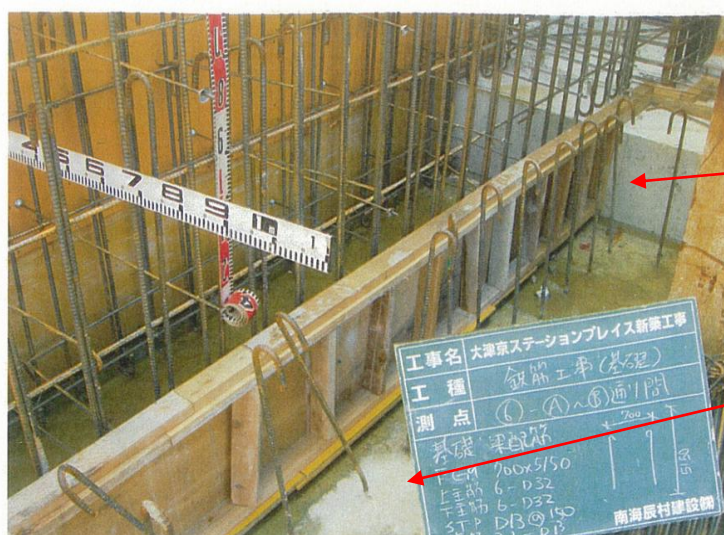
基礎梁配筋 2回目

FG9 700×5150

STP D13@150

腹筋 32-D13

柱下部基礎が露出している。

耐圧盤の打設レベル

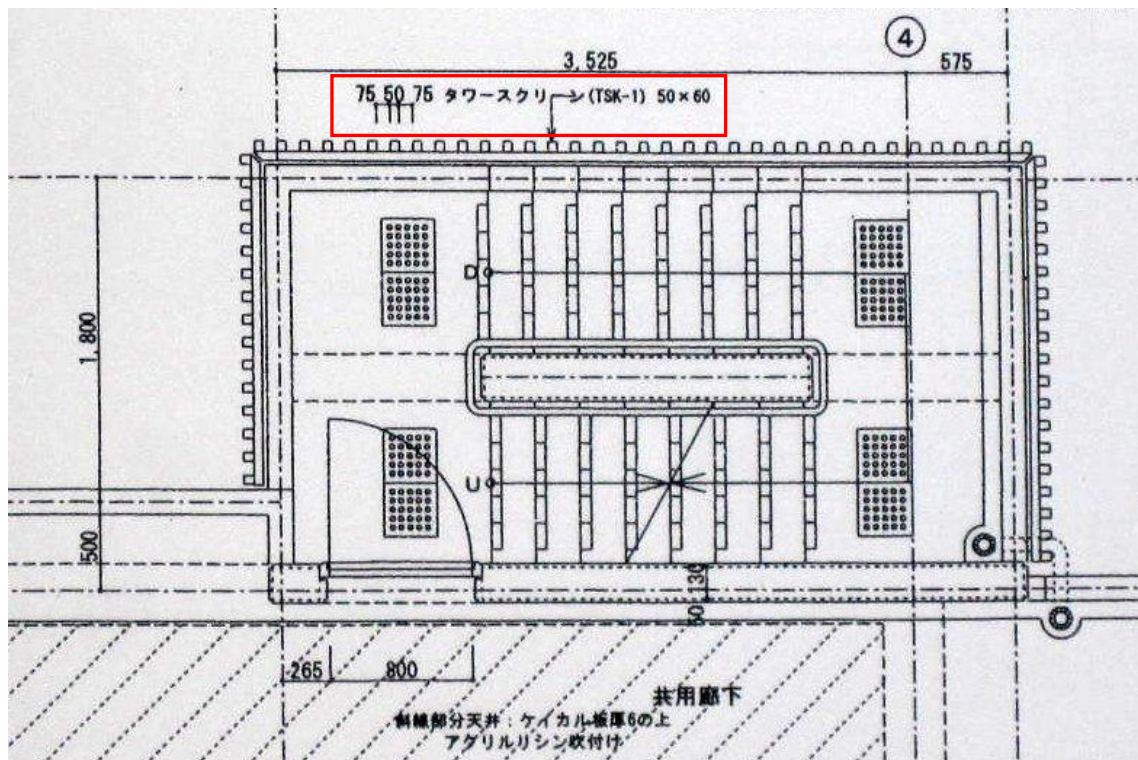
- 乙第9号証契約図面：図面No.D－33西側階段

建物北側の東西の外階段に設置されたタワースクリーンは、乙第9号証の契約図面では、縦格子の間のすき間が75mmであるが、実際には110mmで施工されており、工事請負契約内容の不履

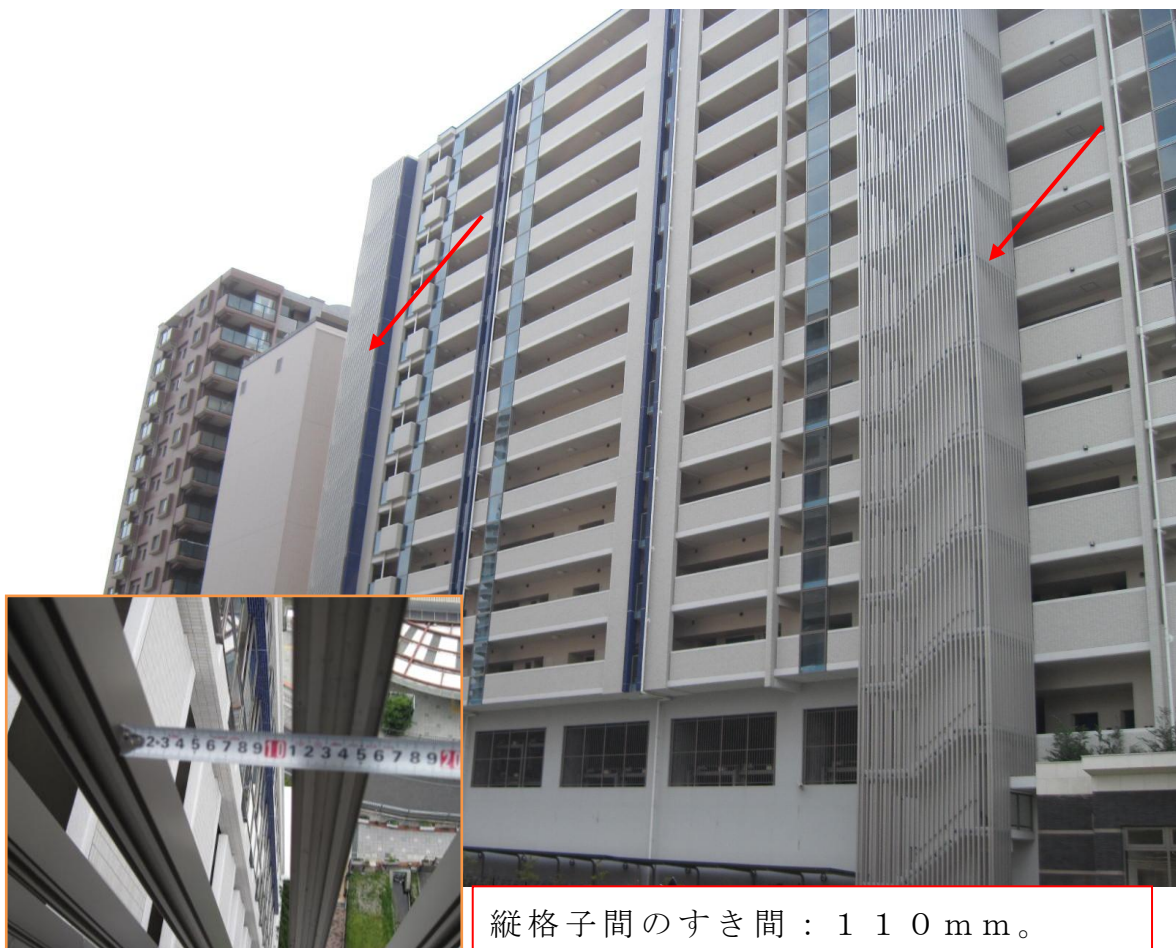
- タワースクリーンの実施工の状況。

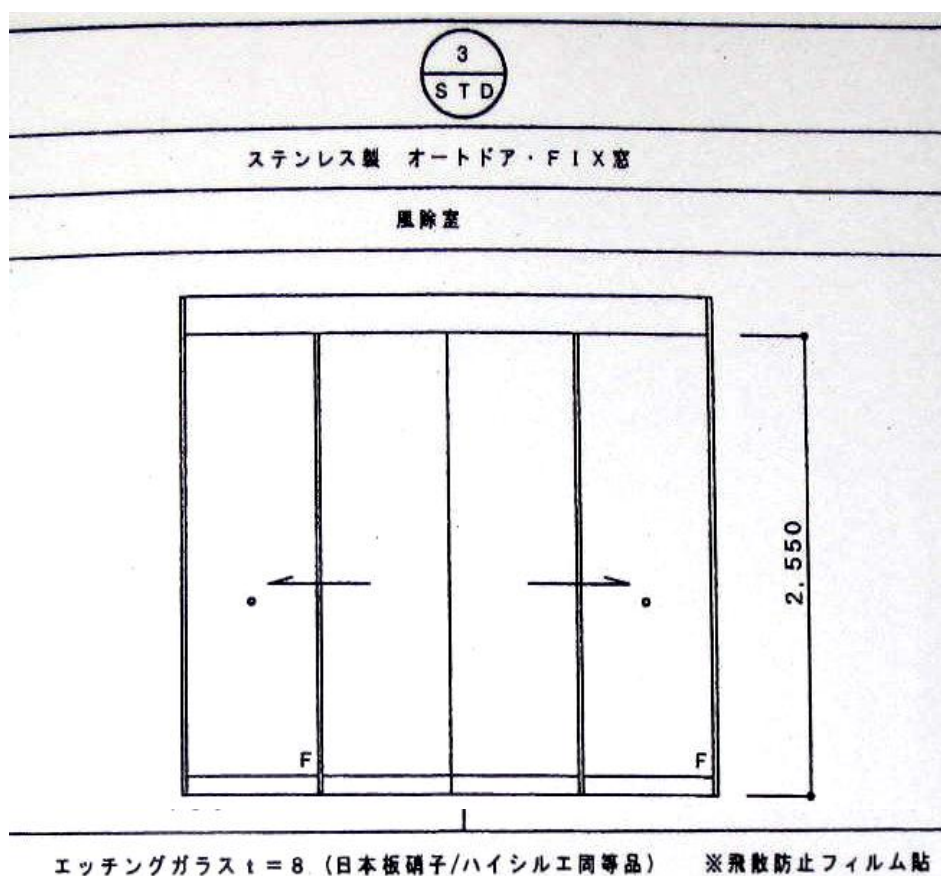
## ● 乙第9号証契約図面：建具リスト8

1階サブホール出入口（STD2）、及び風除室出入口（STD3）のオートドアのガラスは、乙第9号証の契約図面ではエッチングガラスが設計されている。また、乙第19号証の工事見積書98頁においても、エッチングガラスが計上されているが、実際には縦縞模様のシール貼りであり、工事請負契約内容の不履行である。
