現況検査により認められる状況の記録

平成25年4月9日～11日	
NO	1
場所	建物外観
部位	南西面

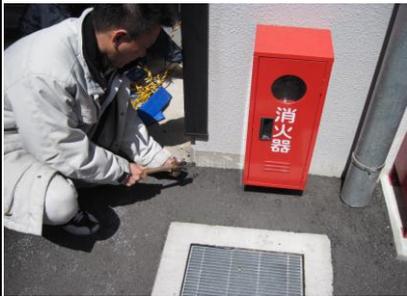
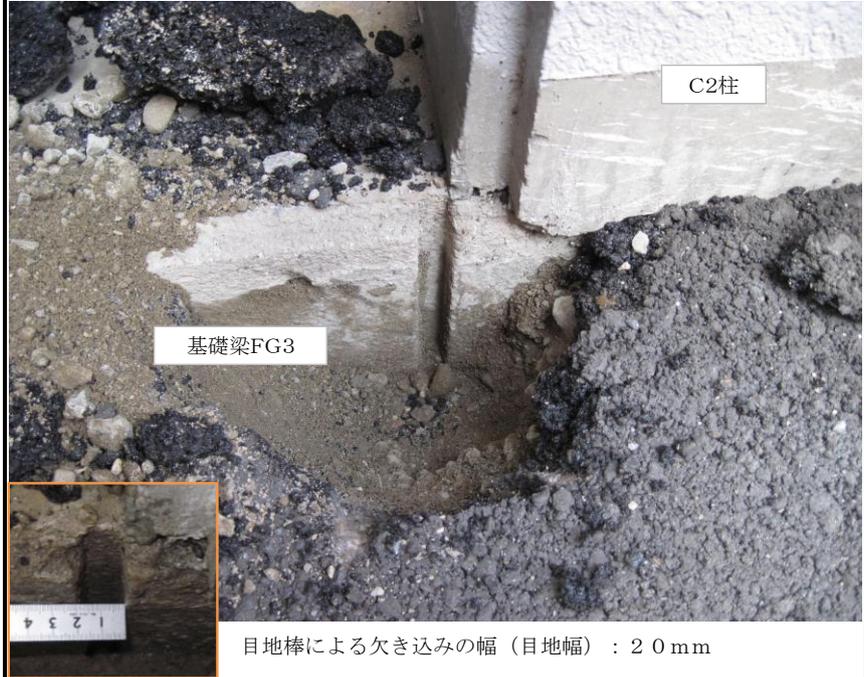
平成25年4月9日～11日	
NO	3
場所	1階屋内機械駐車場
部位	C2柱 (A, 5通り)

1階屋内機械駐車場C2柱 (A, 5通り)

同上、基礎梁 (FG3) 接合部を確認。

1階屋内機械駐車場C2柱 (A, 5通り)の基礎梁 (FG3) 接合部は、打継ぎにより、基礎梁 (FG3) を後打ちされていることが確認できる。尚、打継ぎ位置の目地棒による欠き込み部には、シーリング材の充填が無く、防水性が欠如している。

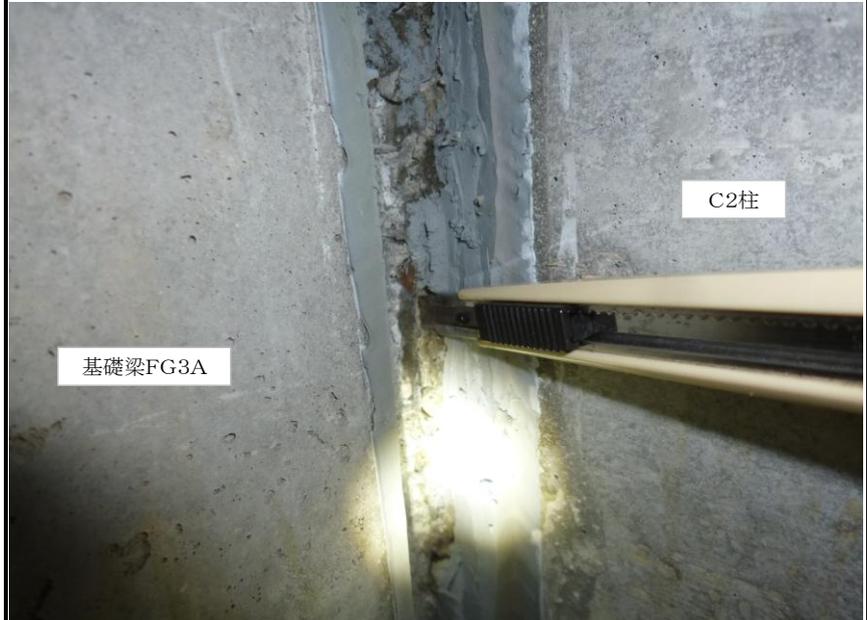
平成25年4月9日～11日	
NO	5
場所	地階屋内機械駐車場
部位	C2柱 (A, 8通り)

屋内機械駐車場側のC2柱 (A, 8通り) と基礎梁 (FG3A) 接合部を確認。

カッターの刃の刺し込み寸法約60mm

地階屋内機械駐車場C2柱 (A, 8通り) と基礎梁 (FG3A) 接合部は、打継ぎにより、基礎梁 (FG3A) を後打ちされていることが確認できる。現状、打継ぎ目地の基礎梁と柱のコンクリートは一体化しておらず、カッターの刃が刺せる状態である。

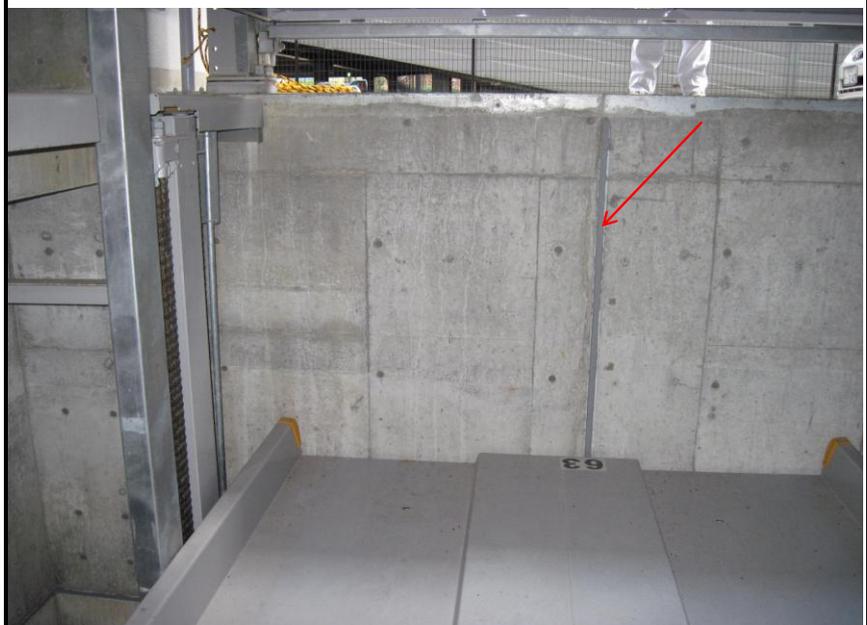
平成25年4月9日～11日	
NO	6
場所	地階屋内機械駐車場
部位	基礎梁 (FG3)

A, 7～8通りの基礎梁FG3は、柱接合部が一体で打設されている為、水平の打継ぎ目地が連続している。

基礎梁FG3の鉛直打継ぎ位置、C2柱面より約1600mm。

地階屋内機械駐車場、A, 7～8通り間の基礎梁FG3は、C2柱接合部の打継ぎを避け、柱面から約1600mmの位置で打継いでいることが確認できる。A通りの基礎梁は構造設計上は同じ主要構造部材であり、部位によって打継ぎ位置が異なることは、構造解析上問題が生じることが明らかであると考えられる。

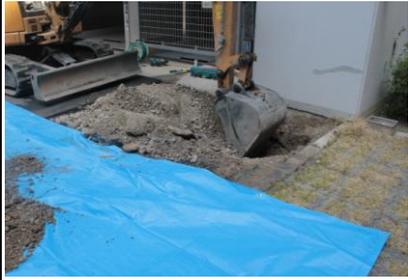
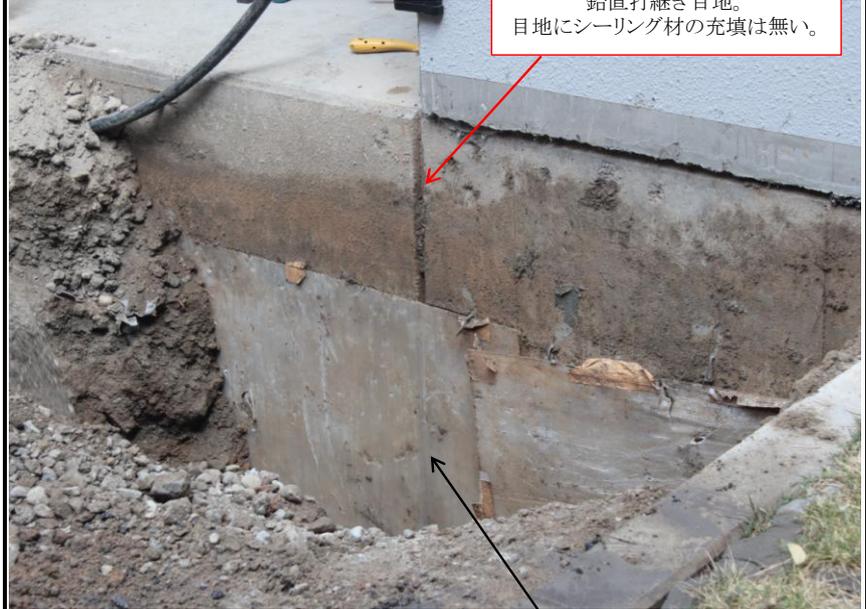
平成25年4月18日	
NO	9
場所	1階屋内機械駐車場
部位	C4柱と基礎梁FG4打継部

A, 10通り、C4柱と基礎梁FG4との接合部を確認。

A, 10通り、C4柱と基礎梁FG4との鉛直打継ぎ部を、外部掘削の上確認。当該打継ぎ目地には、シーリング材の充填が無く、防水性が欠如している。

鉛直打継ぎ目地。
目地にシーリング材の充填は無い。

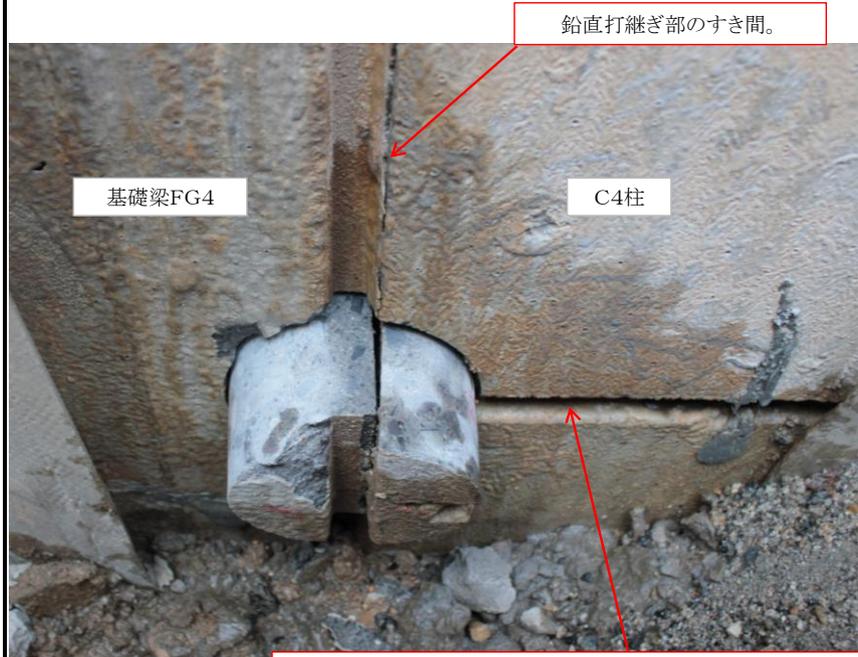
平成25年4月18日	
NO	11
場所	1階屋内機械駐車場
部位	C4柱と基礎梁FG4打継部

C4柱と基礎梁FG4との打継部を円形状に研り取り確認。

同上。柱側と基礎梁側に分断されている。

A, 10通り、C4柱と基礎梁FG4との鉛直打継ぎ部を円形状の研り取りで確認。打継部は肌別れによるすき間があり、基礎梁と柱コンクリートが一体化されていないことが明らかである。

C4柱の水平打継部。当該目地にもシーリング材の充填は無い。

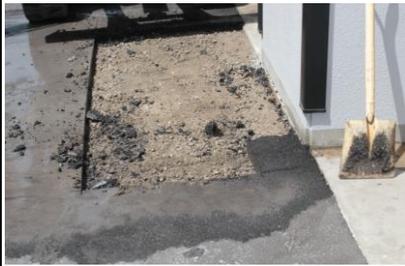
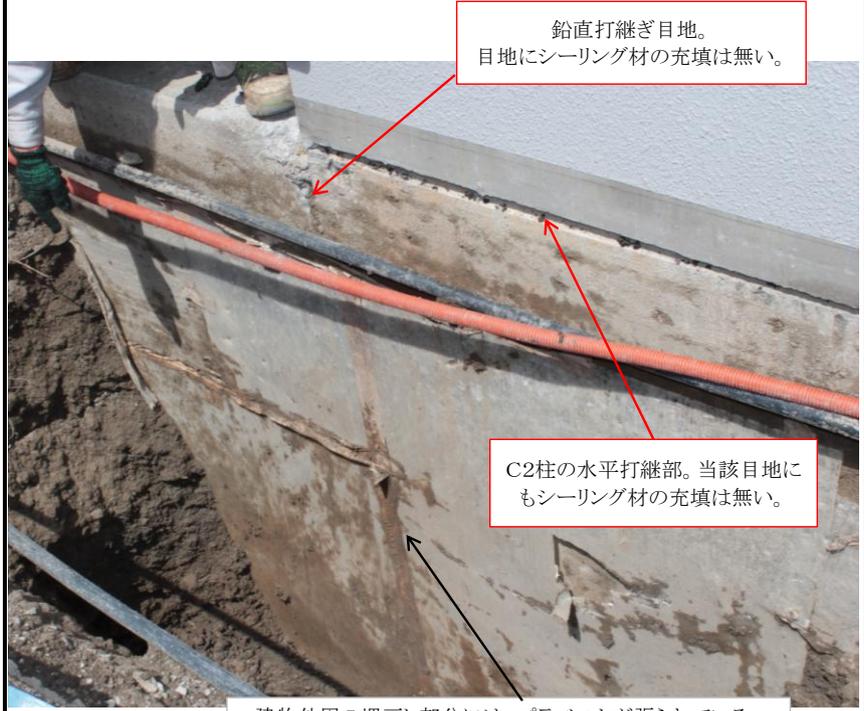
平成25年4月18日	
NO	13
場所	1階屋内機械駐車場
部位	C2柱と基礎梁FG3打継部

A, 6通りC2柱の基礎梁打継ぎ部を確認。

A, 6通りC2柱の基礎梁FG3鉛直打継ぎ部も他の部位と同様に、打継ぎ目地にシーリング材等の充填は無い。また、柱の水平打継ぎ部の目地にもシーリング材の充填が欠落している。

鉛直打継ぎ目地。
目地にシーリング材の充填は無い。

C2柱の水平打継ぎ部。当該目地にも
シーリング材の充填は無い。

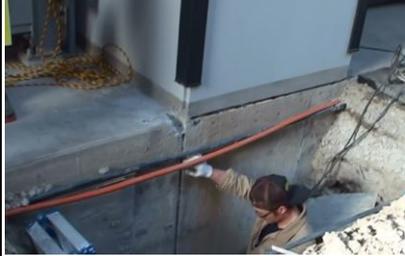
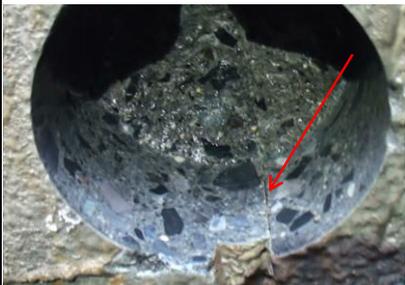
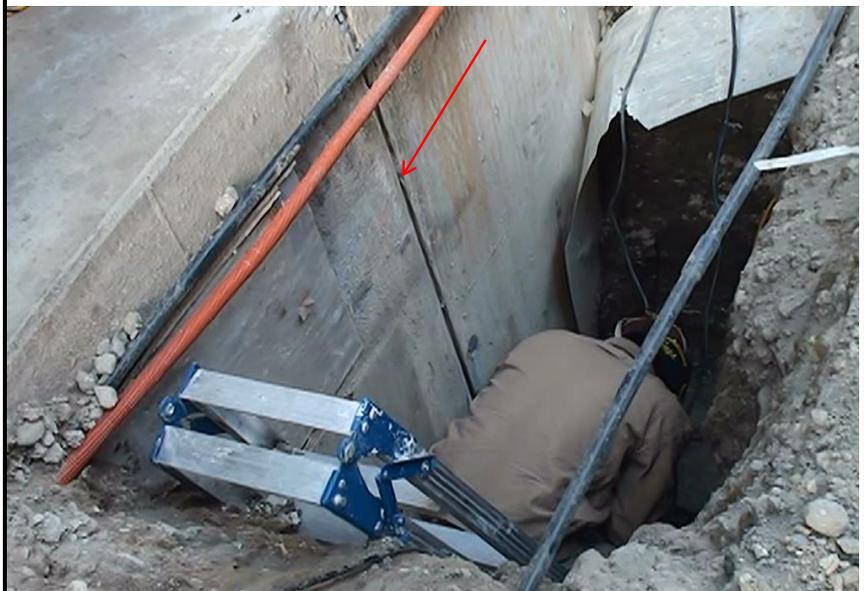
平成25年4月18日	
NO	14
場所	1階屋内機械駐車場
部位	C2柱と基礎梁FG3打継部

C2柱と基礎梁FG3との打継部を円形状に研り取り確認。柱と基礎梁のコンクリートとは一体化していない。

同上、鉛直打継ぎ目地のシーリング材の欠落。また、C2柱と基礎梁FG3との打継部の円形状の研り取り確認においても、柱と基礎梁のコンクリートは一体化していないことが明らかである。

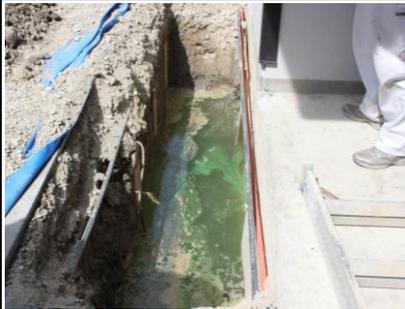
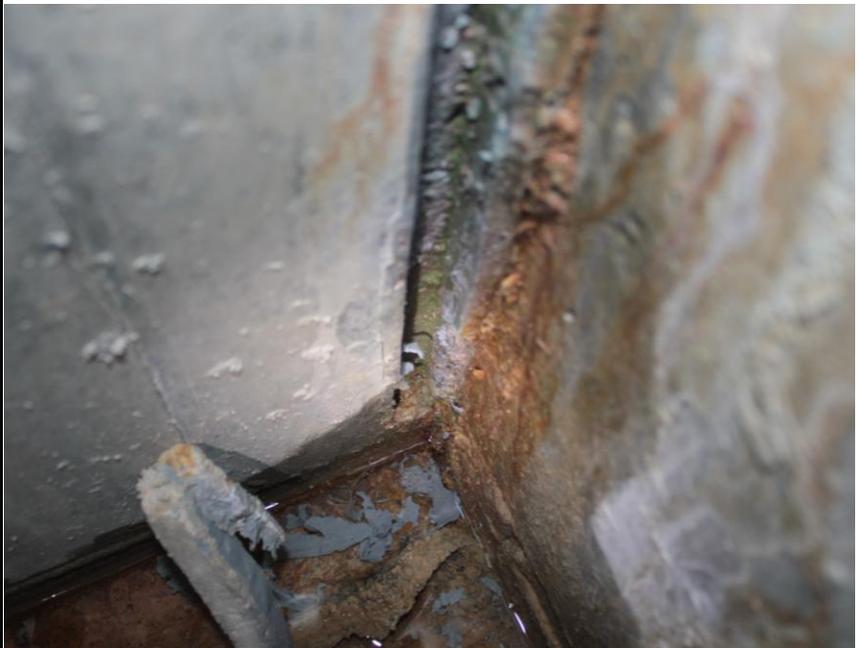
平成25年4月20日	
NO	16
場所	地階屋内機械駐車場
部位	C 2柱と基礎梁FG 3打継ぎ部

A, 6通りC 2柱前の掘削部に、緑色の水張り試験を行った結果、4通り、及び5通りのC 2柱基礎梁打継ぎ部から浸水があり、当該打継ぎ部が全面的に一体化していないことが明らかである。また、打継ぎ部の防水性も欠如している。

5通りC 2柱、基礎梁FG 3鉛直打継ぎ部からの浸水。

A, 6通りC 2柱前に緑色の水張り試験を行った状況。

4通りC 2柱基礎梁打継ぎ部からの浸水

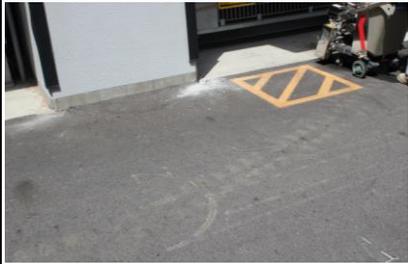
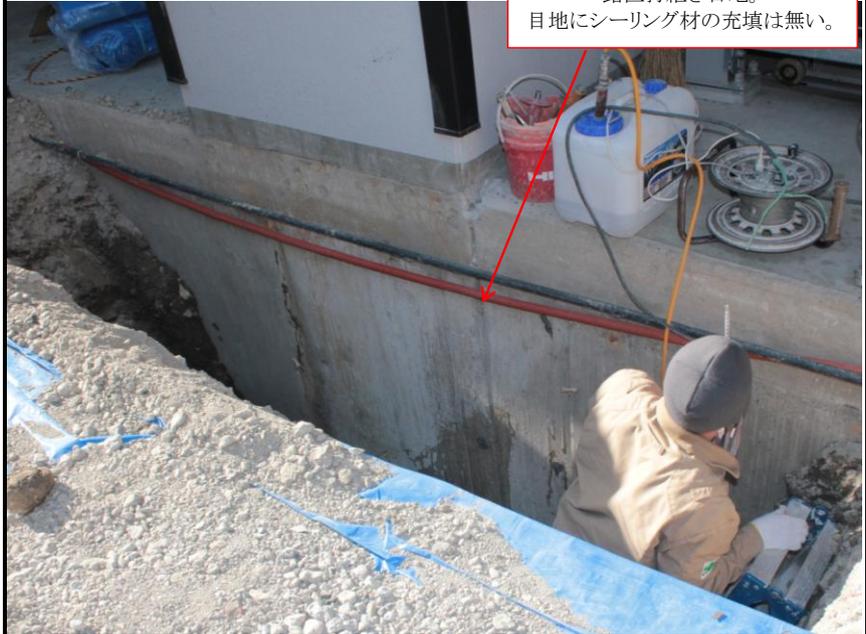
平成25年4月19日	
NO	17
場所	1階屋内機械駐車場
部位	C2柱と基礎梁FG3A打継部

A, 8通りC2柱の基礎梁打継ぎ部を確認。

A, 8通りC2柱の基礎梁FG3A鉛直打継ぎ部も他の部位と同様に、打継ぎ目地にはシーリング材等の充填は無く、防水性が欠如している。

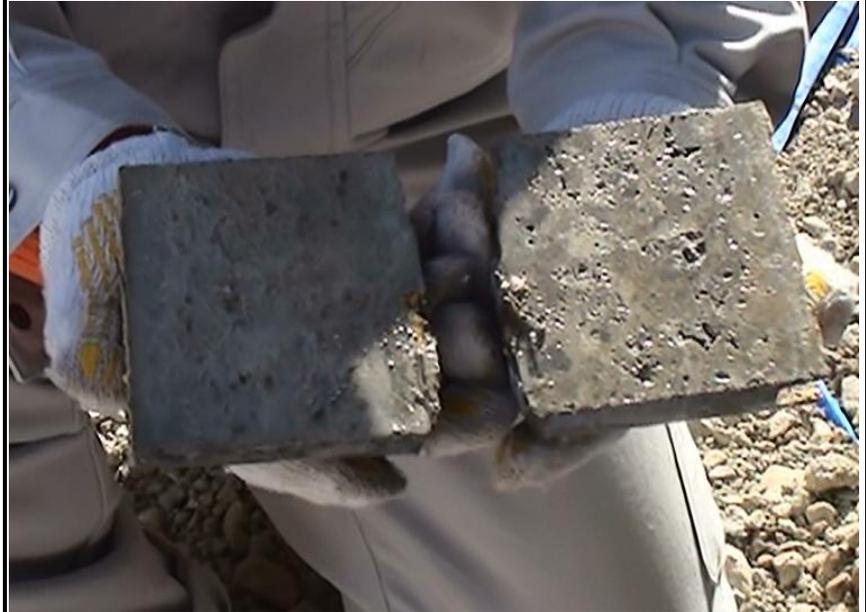
平成25年4月19日	
NO	19
場所	1階屋内機械駐車場
部位	C2柱と基礎梁FG3A打継部

A, 8通り、C2柱と基礎梁FG3A鉛直打継部の円形状の研り取り確認の状況。コンクリートは柱側と基礎梁側に分断されている。

C2柱と基礎梁FG3Aとの打継部を円形状に研り取り確認。

同上、研り取り後のピース。

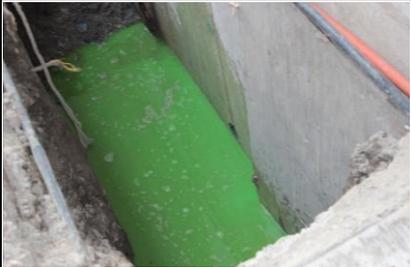
平成25年4月20日	
NO	20
場所	地階屋内機械駐車場
部位	C2柱と基礎梁FG3A打継部

A, 8通りC2柱前の掘削部に、緑色の水張り試験を行った結果、9通りのC2柱基礎梁打継部から浸水があり、当該打継部が全面的に一体化していないことが明らかである。また、打継部の防水性も欠如している。

A, 8通りC2柱前に緑色の水張り試験を行った状況。

9通りC2柱基礎梁打継部からの浸水

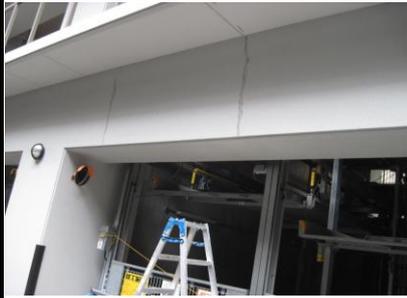
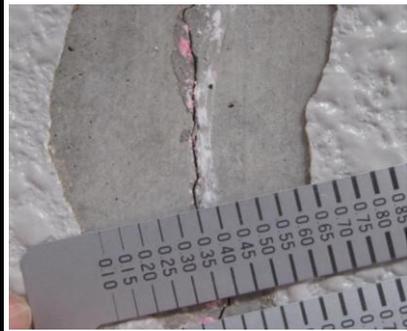
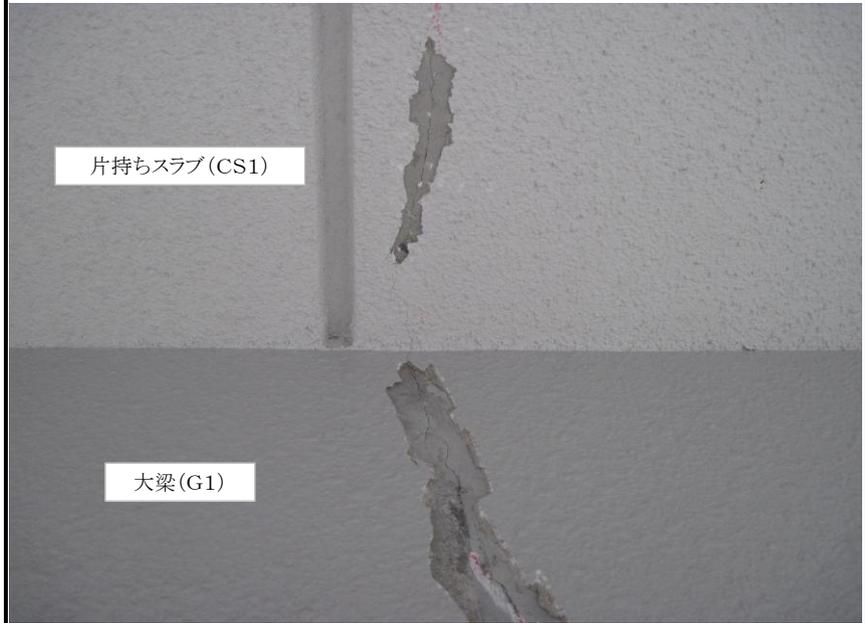
平成25年4月9日～11日	
NO	21
場所	屋内機械駐車場
部位	2階大梁 (G1)

A, 6～7通りの大梁 (G1) に発生したひび割れ。

同上、ひび割れ幅：約0.35mm

建物南面、A, 6～7通りの2階大梁 (G1) には、片持ちスラブ (CS1) に連続するひび割れが発生している状態である。A通り1階柱の基礎梁との接合部には、構造計算には無い、鉛直打継ぎがある為、当該ひび割れは、構造応力を要因とするひび割れであることが推認できる。

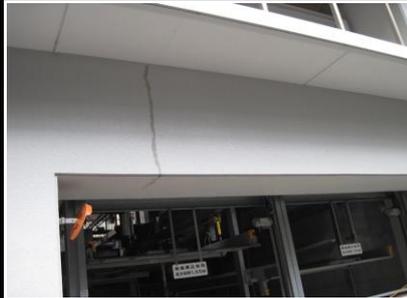
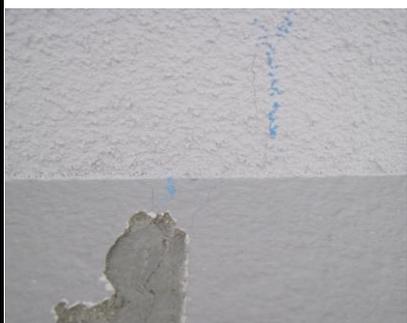
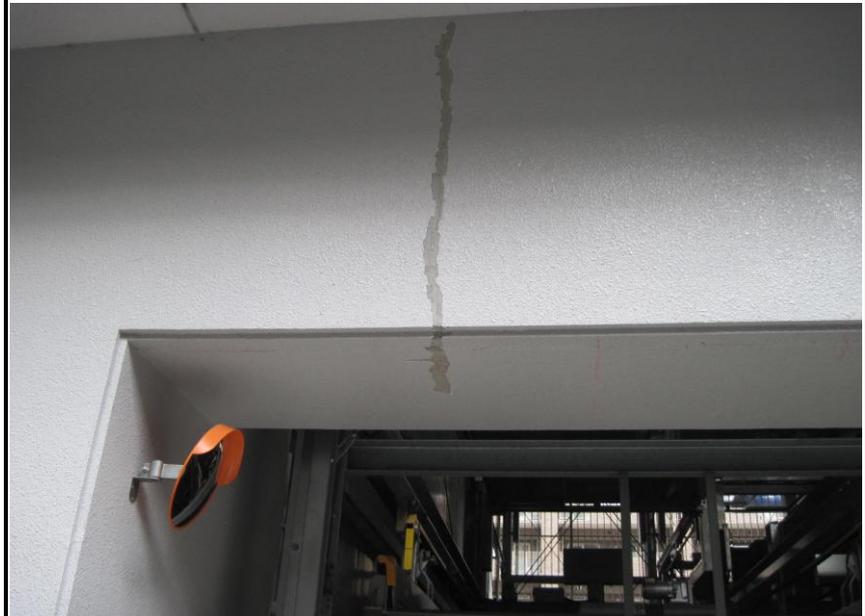
平成25年4月9日～11日	
NO	22
場所	屋内機械駐車場
部位	2階大梁 (G1)

A, 7～8通りの大梁 (G1) に発生したひび割れ。

上記ひび割れも片持ちスラブ (CS1) に連続したひび割れである。

同様のひび割れは、A通り2階大梁 (G1) の各所に見られる状態である。

A, 7～8通りの大梁 (G1) のひび割れ。

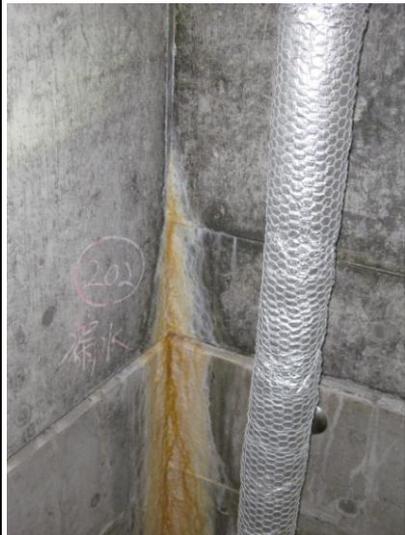
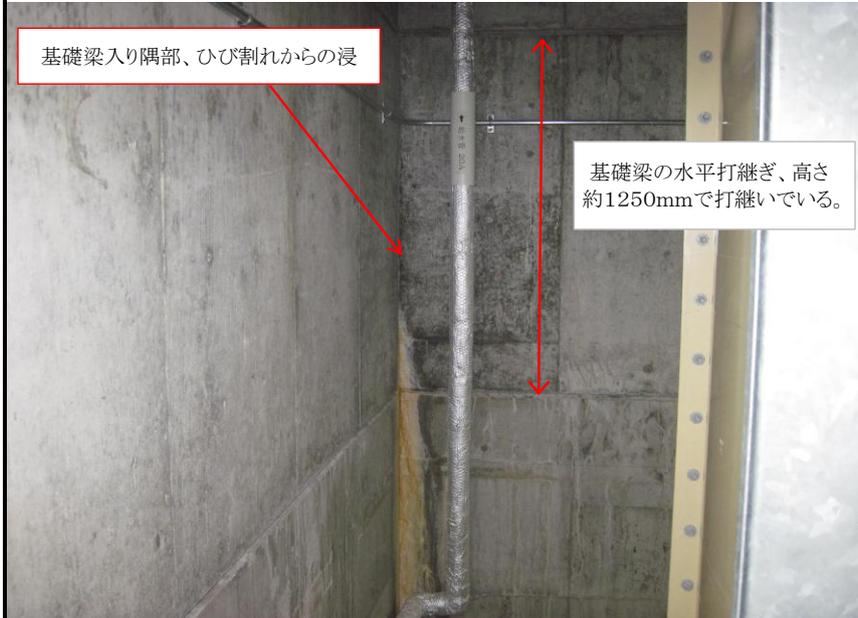
平成25年4月9日～11日	
NO	23
場所	地階受水槽室
部位	基礎梁

B, 1通りの基礎梁入り隅（隅角）部。

地階受水槽室の基礎梁は、工事写真の確認により、4回に分けてコンクリートを打設している。基礎梁中間部の水平打継ぎ間の高さは約1250mmであるが、当該打継ぎ間には基礎梁の主筋が無く、また基礎梁を拘束するスラブコンクリートも無い。よって、水平打継ぎ間の隅角部の入り隅には、ひび割れが発生し、地下浸透水が浸水している状態である。

基礎梁入り隅部、ひび割れからの浸

基礎梁の水平打継ぎ、高さ約1250mmで打継いでいる。

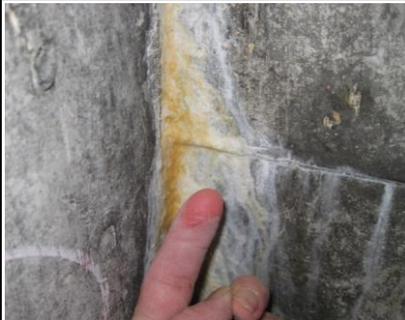
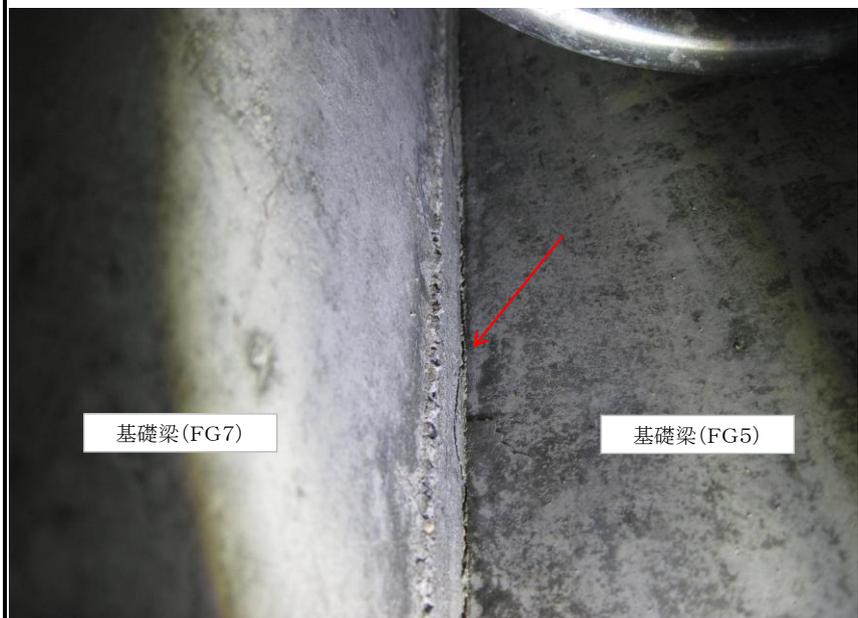
平成25年4月9日～11日	
NO	24
場所	地階受水槽室
部位	基礎梁

入り隅部からの浸水は常に継続している。

同上、基礎梁入り隅部のひび割れの状況。

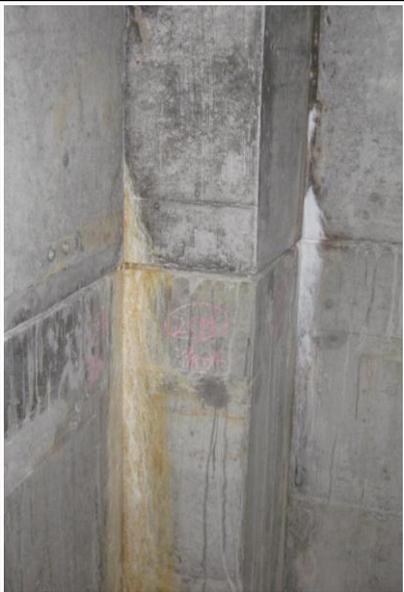
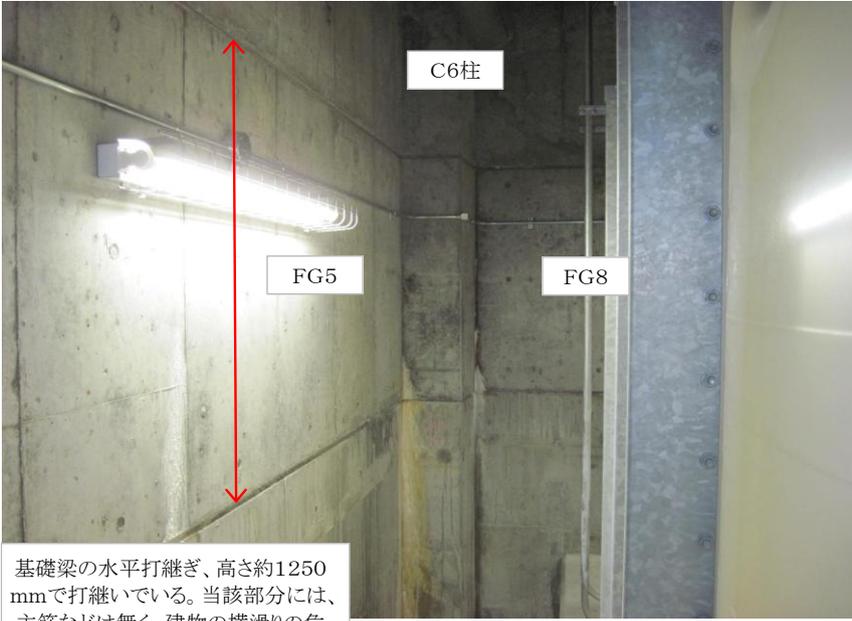
平成25年4月9日～11日		地階受水槽室、基礎梁隅角部入り隅からの浸水は、B、2通りのC6柱接合部も同様である。
NO	25	
場所	地階受水槽室	
部位	基礎梁

<p>C6柱</p> <p>FG5</p> <p>FG8</p> <p>基礎梁の水平打継ぎ、高さ約1250mmで打継いでいる。当該部分には、主筋などは無く、建物の横滑りの危険が推測される。</p>
<p>基礎梁とC6柱入り隅部のひび割れ。</p>

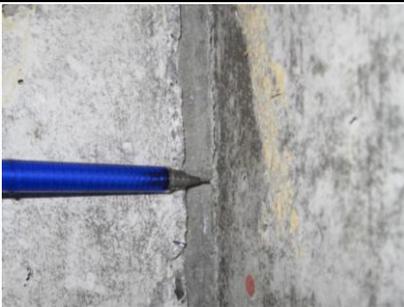
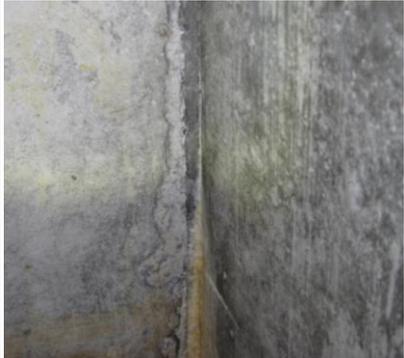
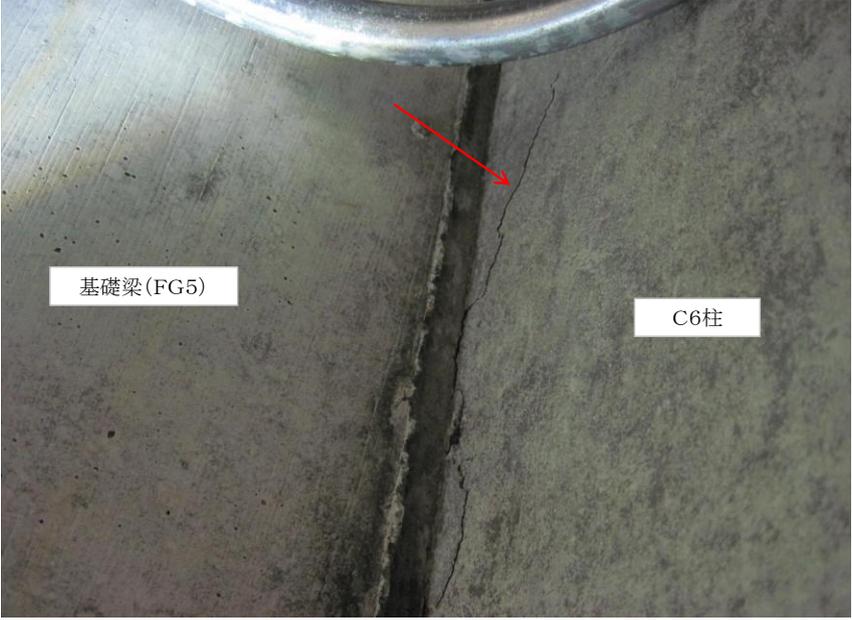
平成25年4月9日～11日		同上、基礎梁入り隅部のひび割れの状況。C6柱のコンクリートが表面破壊を起こしていることが確認できる。
NO	26	
場所	地階受水槽室	
部位	基礎梁

<p>同上、ひび割れ部からの浸水。</p>

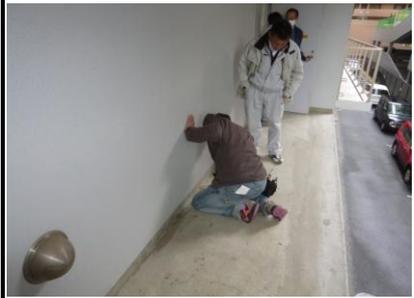
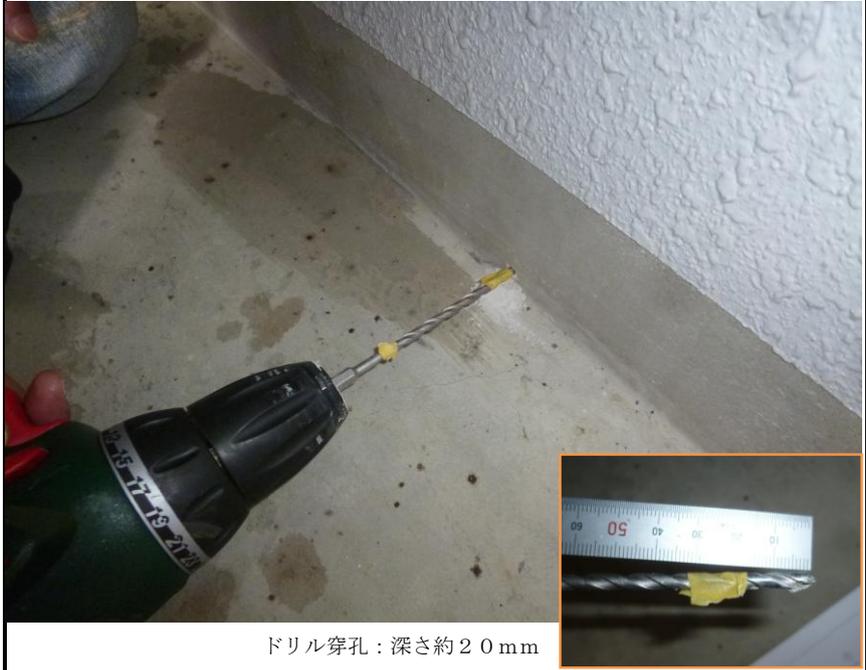
平成25年4月9日～11日	
NO	27
場所	2階電気室
部位	南外壁面

2階電気室南外壁面、3～4通り間のW16。

同上、水平スリットを確認。

2階電気室の南外壁面、3～4通り間のW16には、水平スリットが設計されているが、ドリル穿孔による確認では、スリットの施工は無く、欠落していることが判断できる。

ドリル穿孔：深さ約20mm

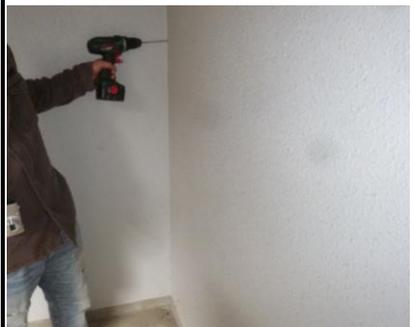
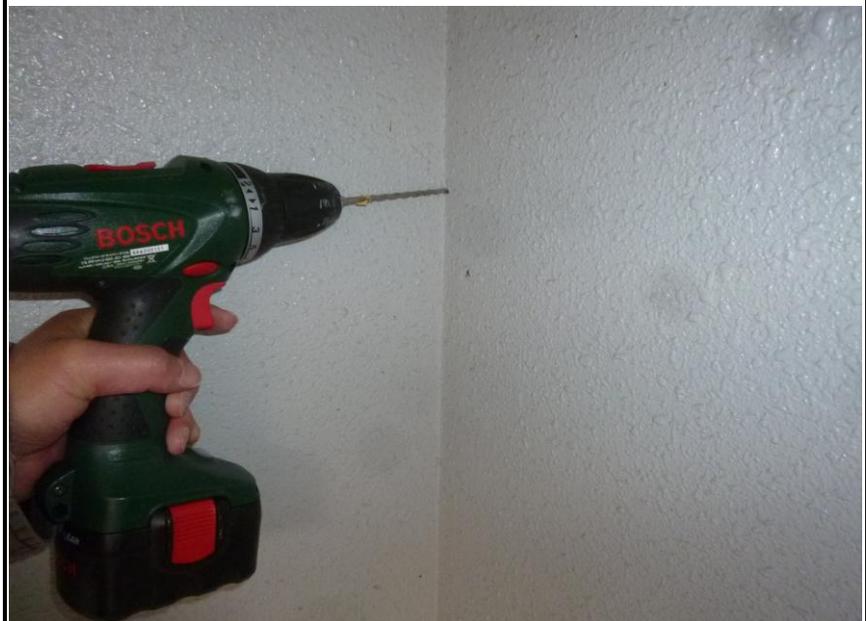
平成25年4月9日～11日	
NO	28
場所	2階電気室
部位	南外壁面

A, 3通り、C3柱横の垂直スリットを確認。

同上、2階電気室南外壁面、3～4通り間のW16は、C3柱接合部の垂直スリットも無い状態であり、設計、及び施工の欠落である。

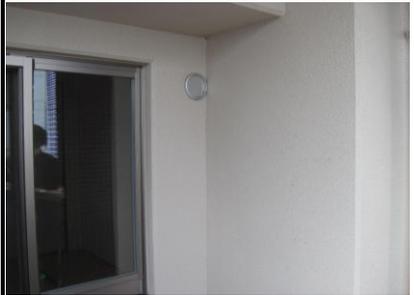
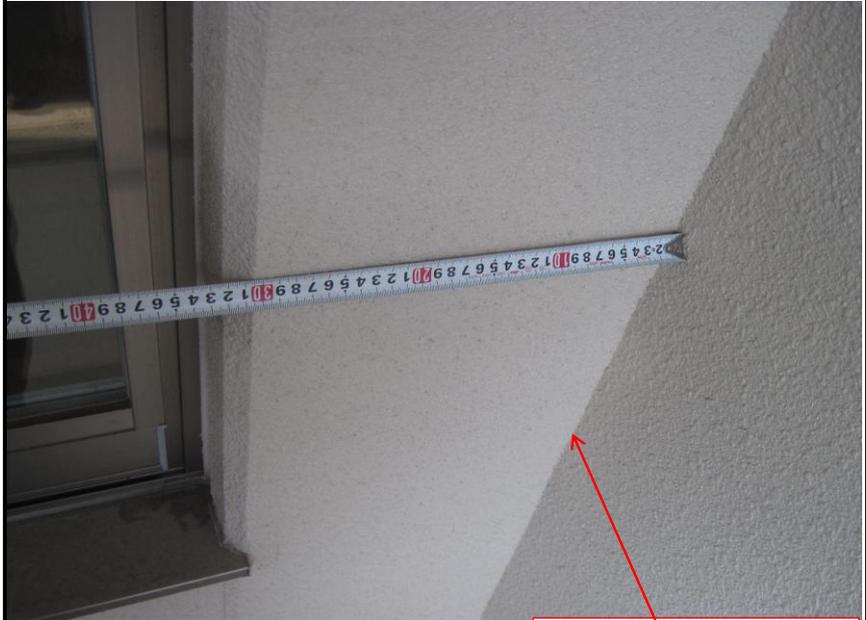
平成25年4月9日～11日	
NO	29
場所	14階Bタイプ住戸
部位	南外壁面

3階～14階まで、Bタイプ住戸南外壁面の3通りC3柱横には、幅300mmの袖壁があるが垂直スリットの設計、及び施工が欠落している。

垂直スリットが欠落している。

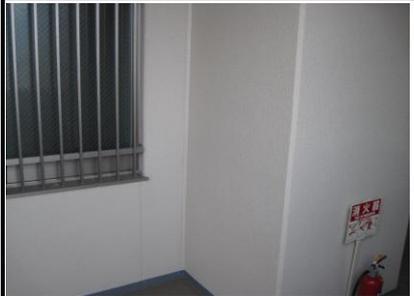
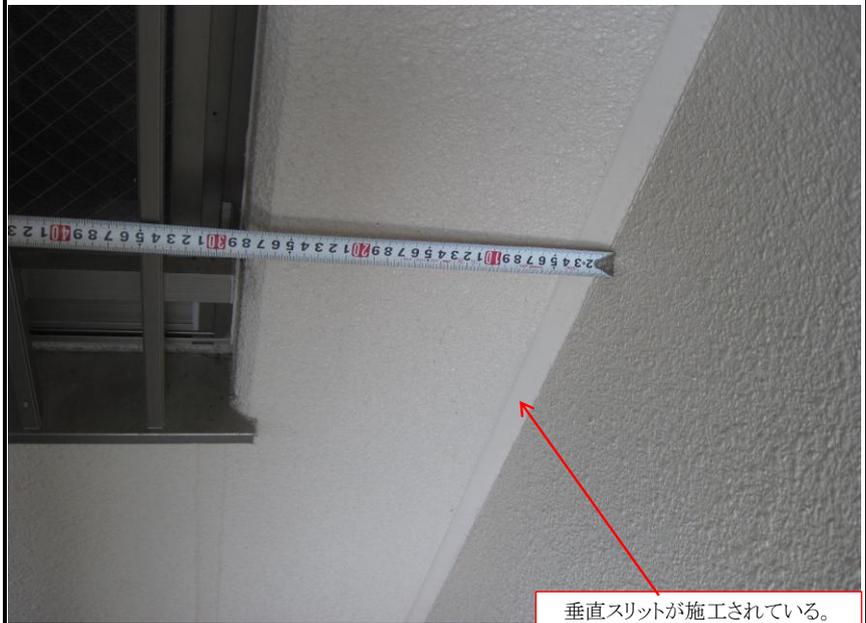
平成25年4月9日～11日	
NO	30
場所	14階D1タイプ住戸
部位	北外壁面

3階～14階まで、D1タイプ住戸北外壁面の4通りC6柱横は、幅260mmの袖壁であるが、垂直スリットの設計、及び施工が行われており、袖壁の構造設計が統一されていない。

垂直スリットが施工されている。

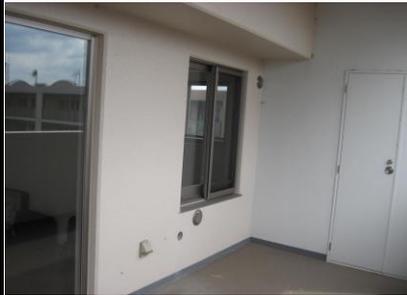
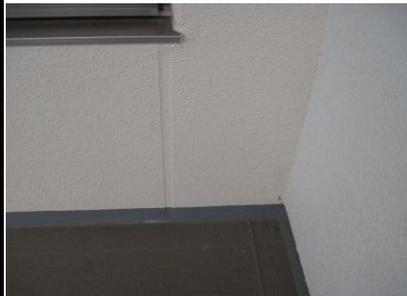
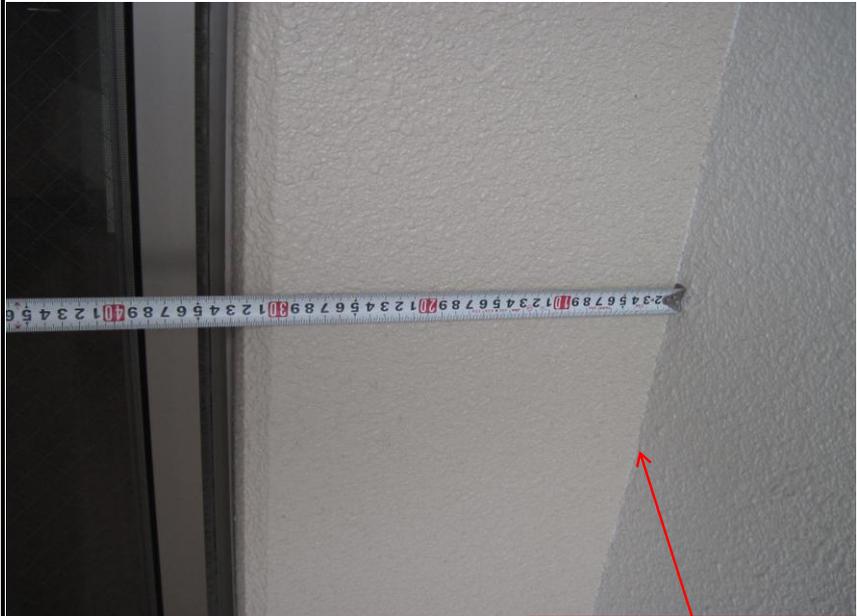
平成25年4月9日～11日	
NO	31
場所	14階Hタイプ住戸
部位	南外壁面

3階～14階まで、Hタイプ住戸南外壁面の10通りC4柱横には、幅300mmの袖壁があるが垂直スリット的设计、及び施工が欠落している。

垂直スリットが欠落している。

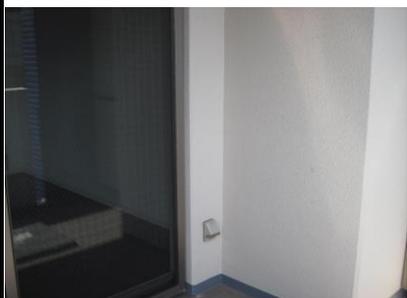
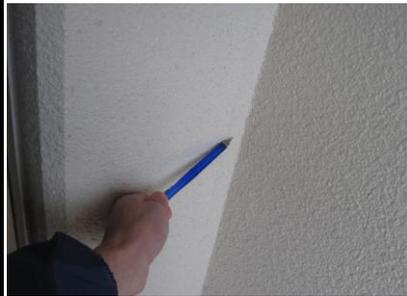
平成25年4月9日～11日	
NO	32
場所	14階Aタイプ住戸
部位	南外壁面

Aタイプ住戸南外壁面の、2通りC2柱横には幅220mmの袖壁があるが、当該部分には垂直スリットが设计、及び施工されていることが確認できる。よって、柱横の袖壁に対する構造设计が統一されていない。

垂直スリットが施工されている。

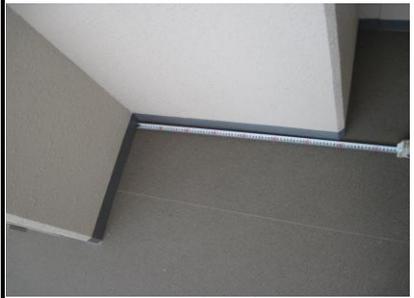
平成25年4月9日～11日	
NO	33
場所	14階D1タイプ住戸
部位	玄関北外壁面

トランクルームの幅：0.9m

上記を除く壁面長さ：0.7m
 ∴合計1.6mの水平スリットの欠落。

3階～14階まで、4～5通り間D1タイプ住戸の玄関北側外壁面（長さ1.6m）には水平スリットが欠落している。

水平スリットの欠落。

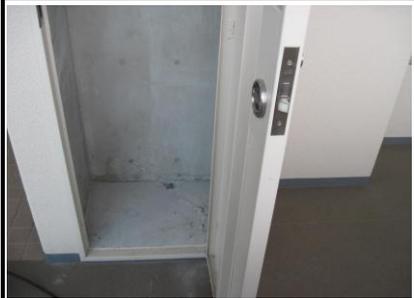
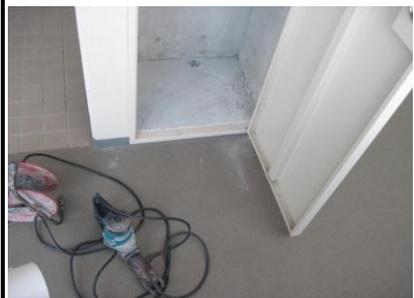
平成25年4月9日～11日	
NO	34
場所	14階D1タイプ住戸
部位	玄関北外壁面

トランクルーム内の北外壁面の水平スリットを確認。

上記水平スリットの欠落は、トランクルーム内の北外壁面のドリル穿孔でも明らかである。

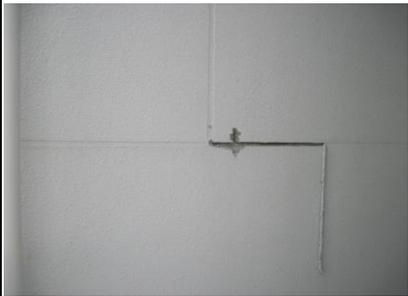
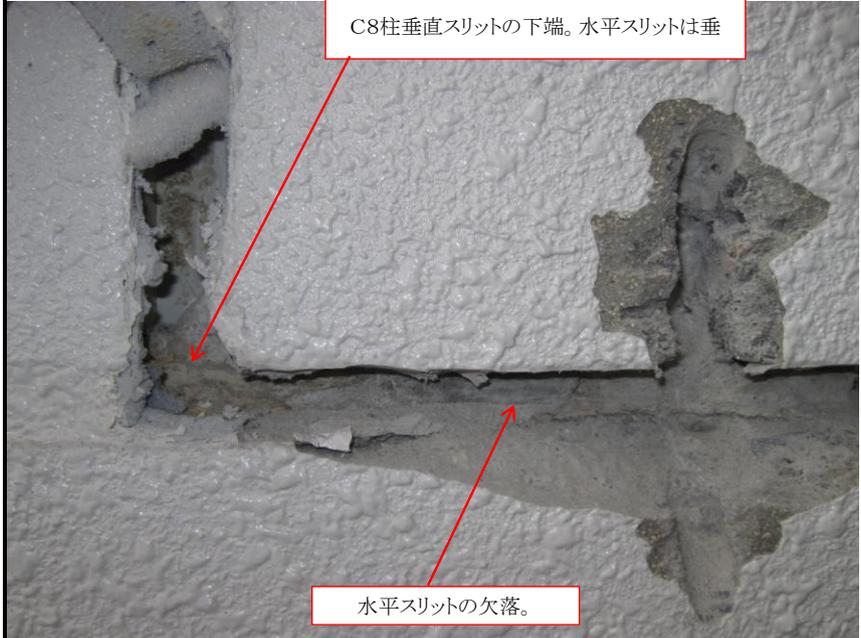
平成25年4月9日～11日	
NO	35
場所	14階Hタイプ住戸
部位	洋室1北外壁面

外階段に面するHタイプ住戸北外壁面の水平スリットを確認。

3階～14階まで、9～10通り間Hタイプ住戸の洋室1北側外壁面（KW18、長さ3m）には、水平スリットが欠落している。

C8柱垂直スリットの下端。水平スリットは垂

水平スリットの欠落。

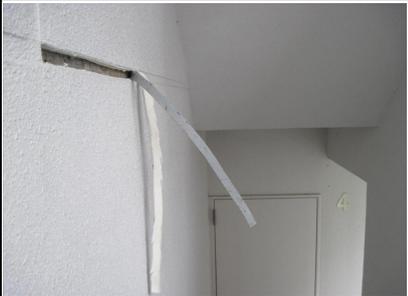
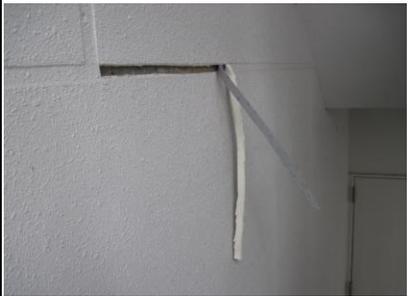
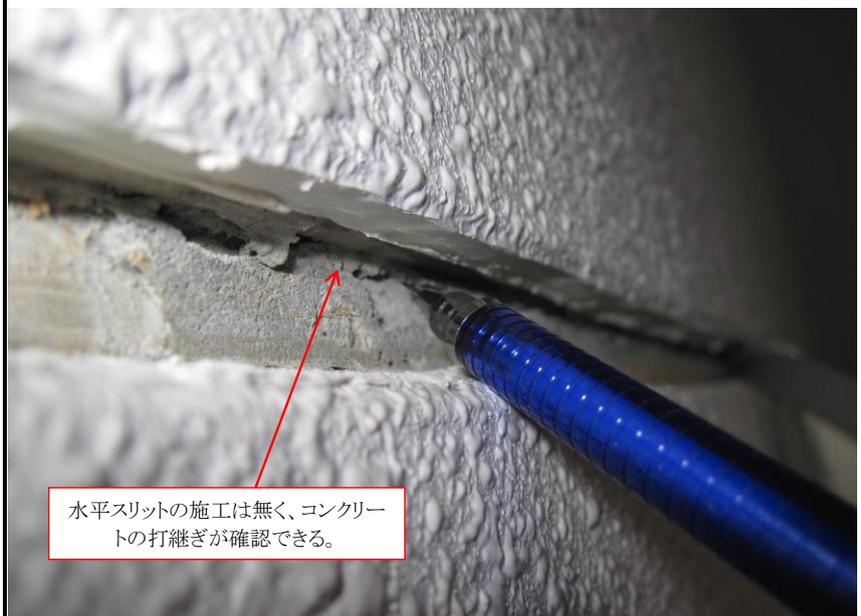
平成25年4月9日～11日	
NO	36
場所	5階Hタイプ住戸
部位	洋室1北外壁面

外階段に面するHタイプ住戸北外壁面の水平スリットを確認。

同様に、5階Hタイプ住戸、洋室1北側外壁面（KW18、長さ3m）の水平スリットの欠落が確認できる。

水平スリットの施工は無く、コンクリートの打継ぎが確認できる。

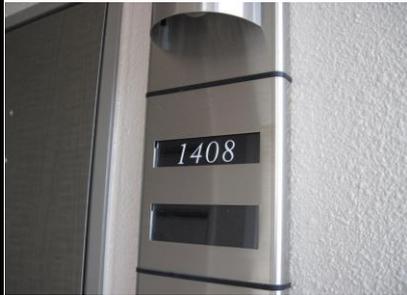
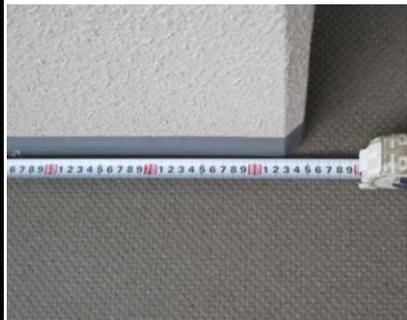
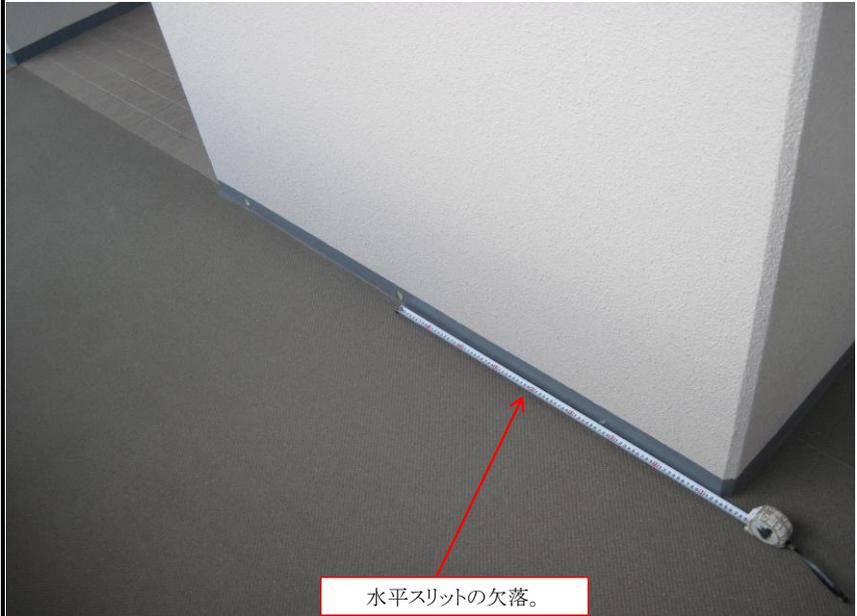
平成25年4月9日～11日	
NO	37
場所	14階Gタイプ住戸
部位	玄関北外壁面

水平スリットの欠落長さ：0.8m

14階Gタイプ住戸の玄関北外壁面には、水平スリット位置のシーリング目地が部分的に欠落している。シーリング目地の無い部分（長さ0.8m）には、図面に設計された水平スリットの施工が欠落していることが確認できる。

水平スリットの欠落。

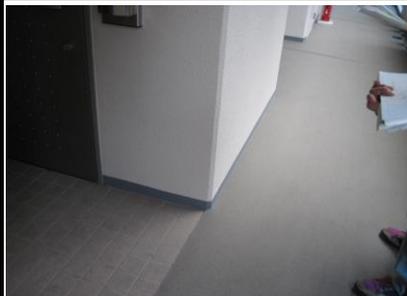
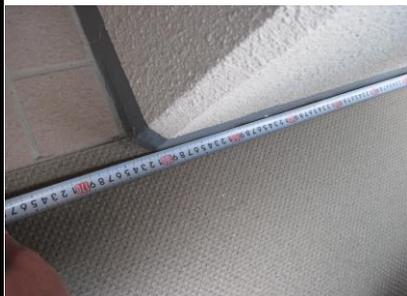
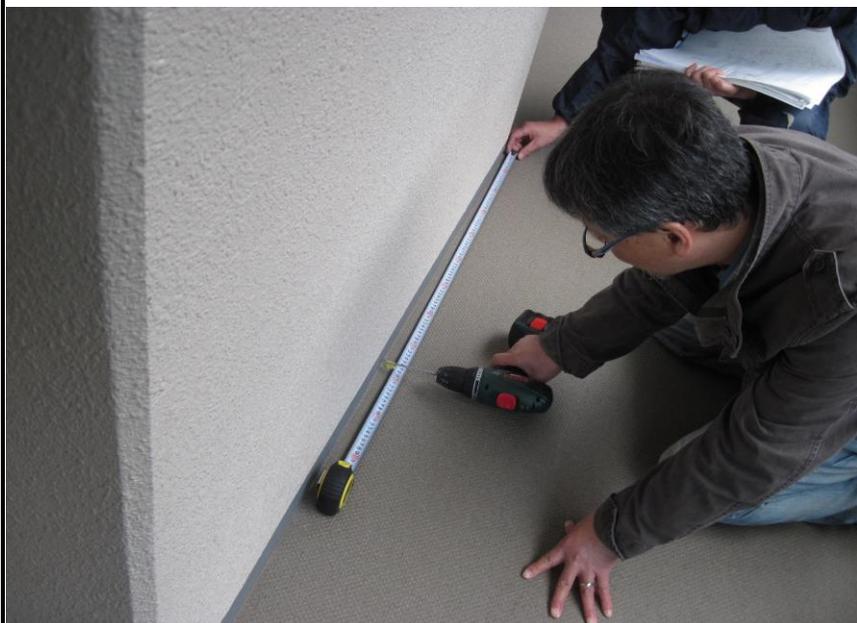
平成25年4月9日～11日	
NO	38
場所	3階Gタイプ住戸
部位	玄関北外壁面

3階Gタイプ住戸玄関北外壁面の水平スリットを確認。

玄関北外壁面の壁長さ：1.6m

3階Gタイプ住戸の玄関北外壁面の水平スリットは、ドリル穿孔により、長さ1.6mの全面に、施工が欠落していることが確認できる。

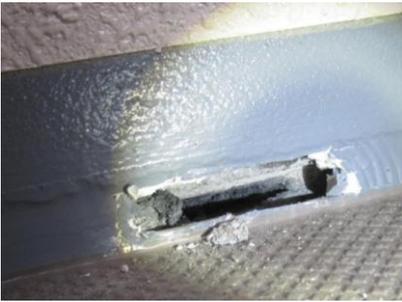
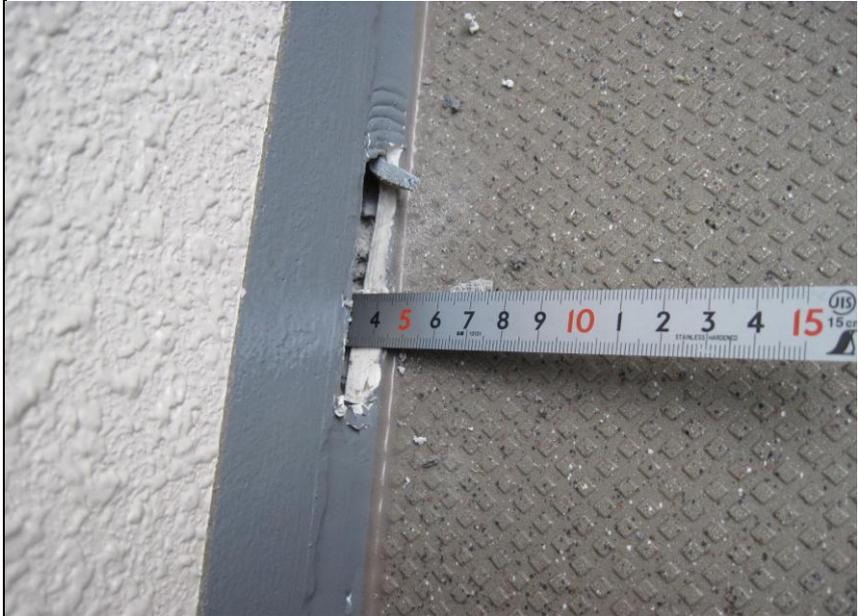
平成25年4月9日～11日	
NO	39
場所	9階Gタイプ住戸
部位	玄関北外壁面

9階Gタイプ住戸玄関北外壁面の水平スリットを確認。

目地には水平スリット材の端材と見られるものが確認できるが、目地の深さは約40mmである。

3階Gタイプ住戸の玄関北外壁面の水平スリットは、一部にスリット材と見られるものが確認できるが、目地の深さは約40mmであり、スリットの施工不備（全面長さ1.6mの欠落。）である。

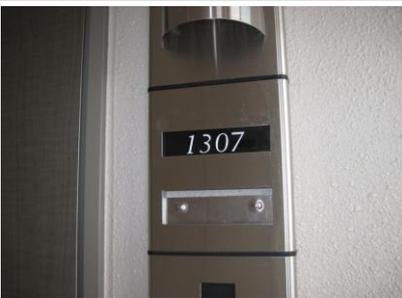
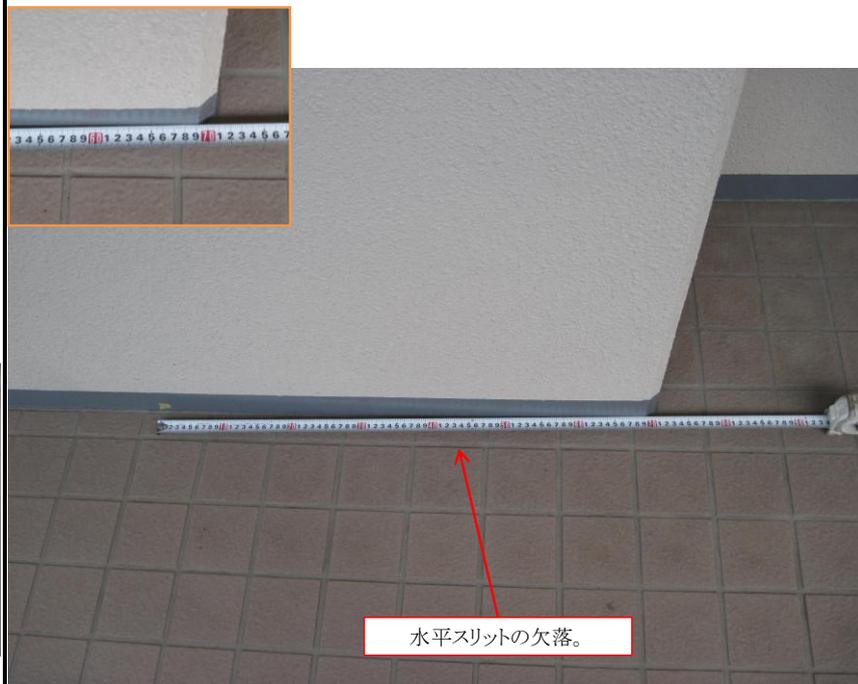
平成25年4月9日～11日	
NO	40
場所	13階D2タイプ住戸
部位	玄関北外壁面

13階D2タイプ住戸玄関北外壁面の水平スリットを確認。

13階D2タイプ住戸の玄関北外壁面には、水平スリット位置のシーリング目地が部分的に欠落している。シーリング目地の無い部分（長さ0.67m）には、図面に設計された水平スリットの施工が欠落していることが確認できる。

水平スリットの欠落。

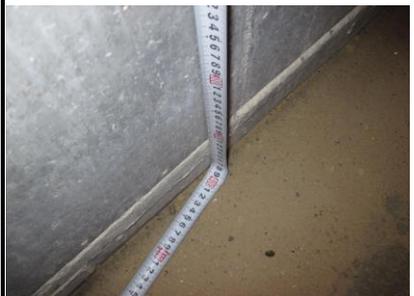
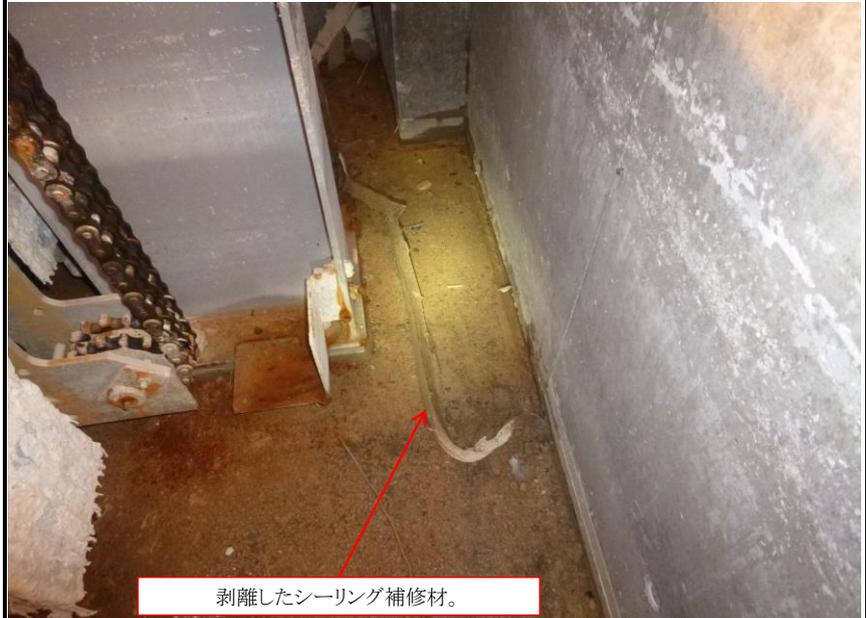
平成25年4月9日～11日	
NO	41
場所	地階屋内機械駐車場
部位	床面

地階屋内機械駐車場の高さを測定。

同上、地階屋内機械駐車場の床面は、図面の通り、厚さ400mmの打増しコンクリート上面であることが確認できる。

地階屋内機械駐車場の浸水に対し、基礎梁下面にシーリング材が施工されているが、実際の耐圧盤と基礎梁の水平打継ぎ部は、厚さ400mmの打増しコンクリートの下部であり、当該コンクリートを撤去しなければ、漏水の改修が出来ない。

剥離したシーリング補修材。

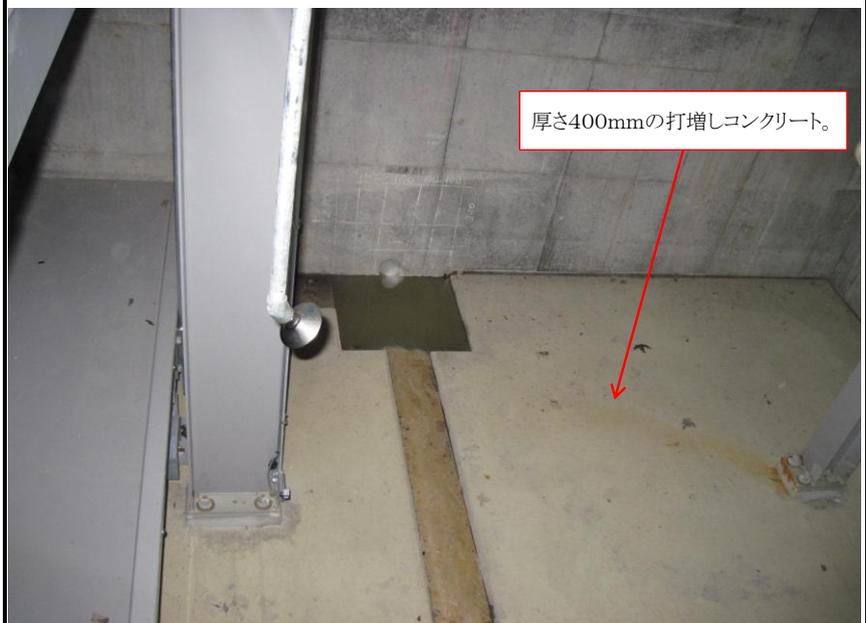
平成25年4月9日～11日	
NO	42
場所	地階屋内機械駐車場
部位	床面

耐圧盤の基礎梁の打継ぎ部は、打増しコンクリートの下面となる。

厚さ400mmの打増しコンクリート。

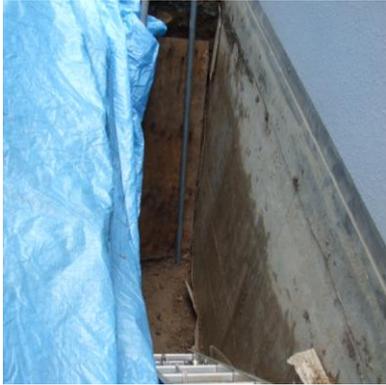
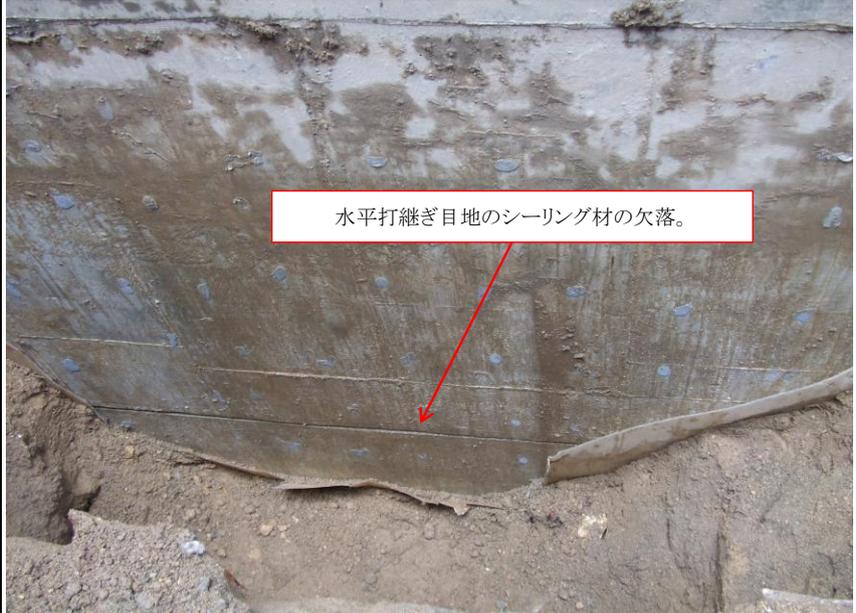
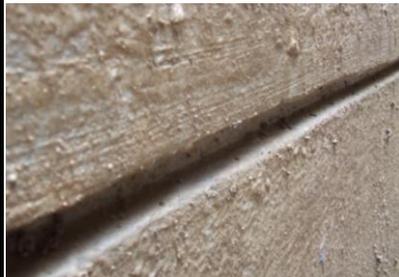
平成22年6月29日	
NO	43
場所	建物東側
部位	基礎梁 (FG10)

基礎梁の鉛直、及び水平打継ぎ部には、目地棒による躯体の欠き込み（目地）があるが、土に接する側の打継ぎの目地にはシーリング材の施工が欠落しており、防水性の欠如である。

建物東側を掘削し、基礎梁 (FG10) を確認。

水平打継ぎ目地のシーリング材の欠落。

同上、水平打継ぎ目地にはシーリング材が欠落している。
