構造検討書

大津京ステーションプレイス

既存建物の施工不良による構造の安全性の検討

作成 平成 25年 7月 3日

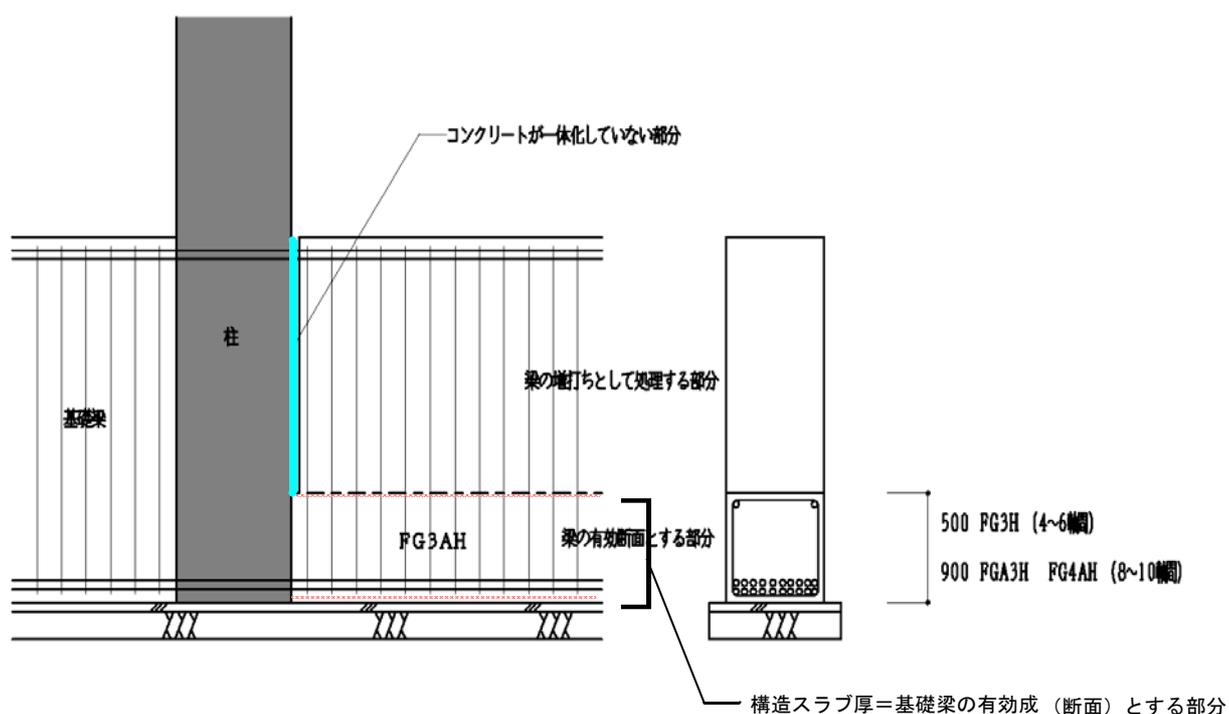
図 1

計算上の基礎梁のモデル化としては、基礎梁下端部分に構造スラブが取り付けしており 構造スラブ上端までコンクリートを一回で打設されているため 構造スラブと柱はコンクリートが一体化されているとみなし、基礎梁の下端筋のみが曲げ応力に対して有効であると判断し 断面(梁成)については、構造スラブがつながっている部分を梁成として 図1のような形状でモデル化をし、計算を行う

上端筋については、コンクリートが一体化されていないため 鉄筋がつながっているだけでは鉄筋コンクリート造としての耐力は見込めないと判断できる。

よって上端筋の曲げ耐力については考慮しないものとする。

構造スラブ上端から上の基礎梁の断面については、増打ち部分とみなして、重量のみ計算に考慮する。この場合、増し打ち部分が圧縮応力には有効であると考えられるが他方で構造スラブ上端で水平打ち継ぎがされているので、水平応力時に 打ち継ぎ面にて水平方向に横滑りする可能性があり、圧縮応力に対して果たして有効であるか疑問であるよって圧縮応力に対しても考慮しないものとする。

せん断耐力についても コンクリートが一体化されていない部分は、せん断耐力が見込めないので、構造スラブ厚分のみ せん断耐力が有効であると判断する。

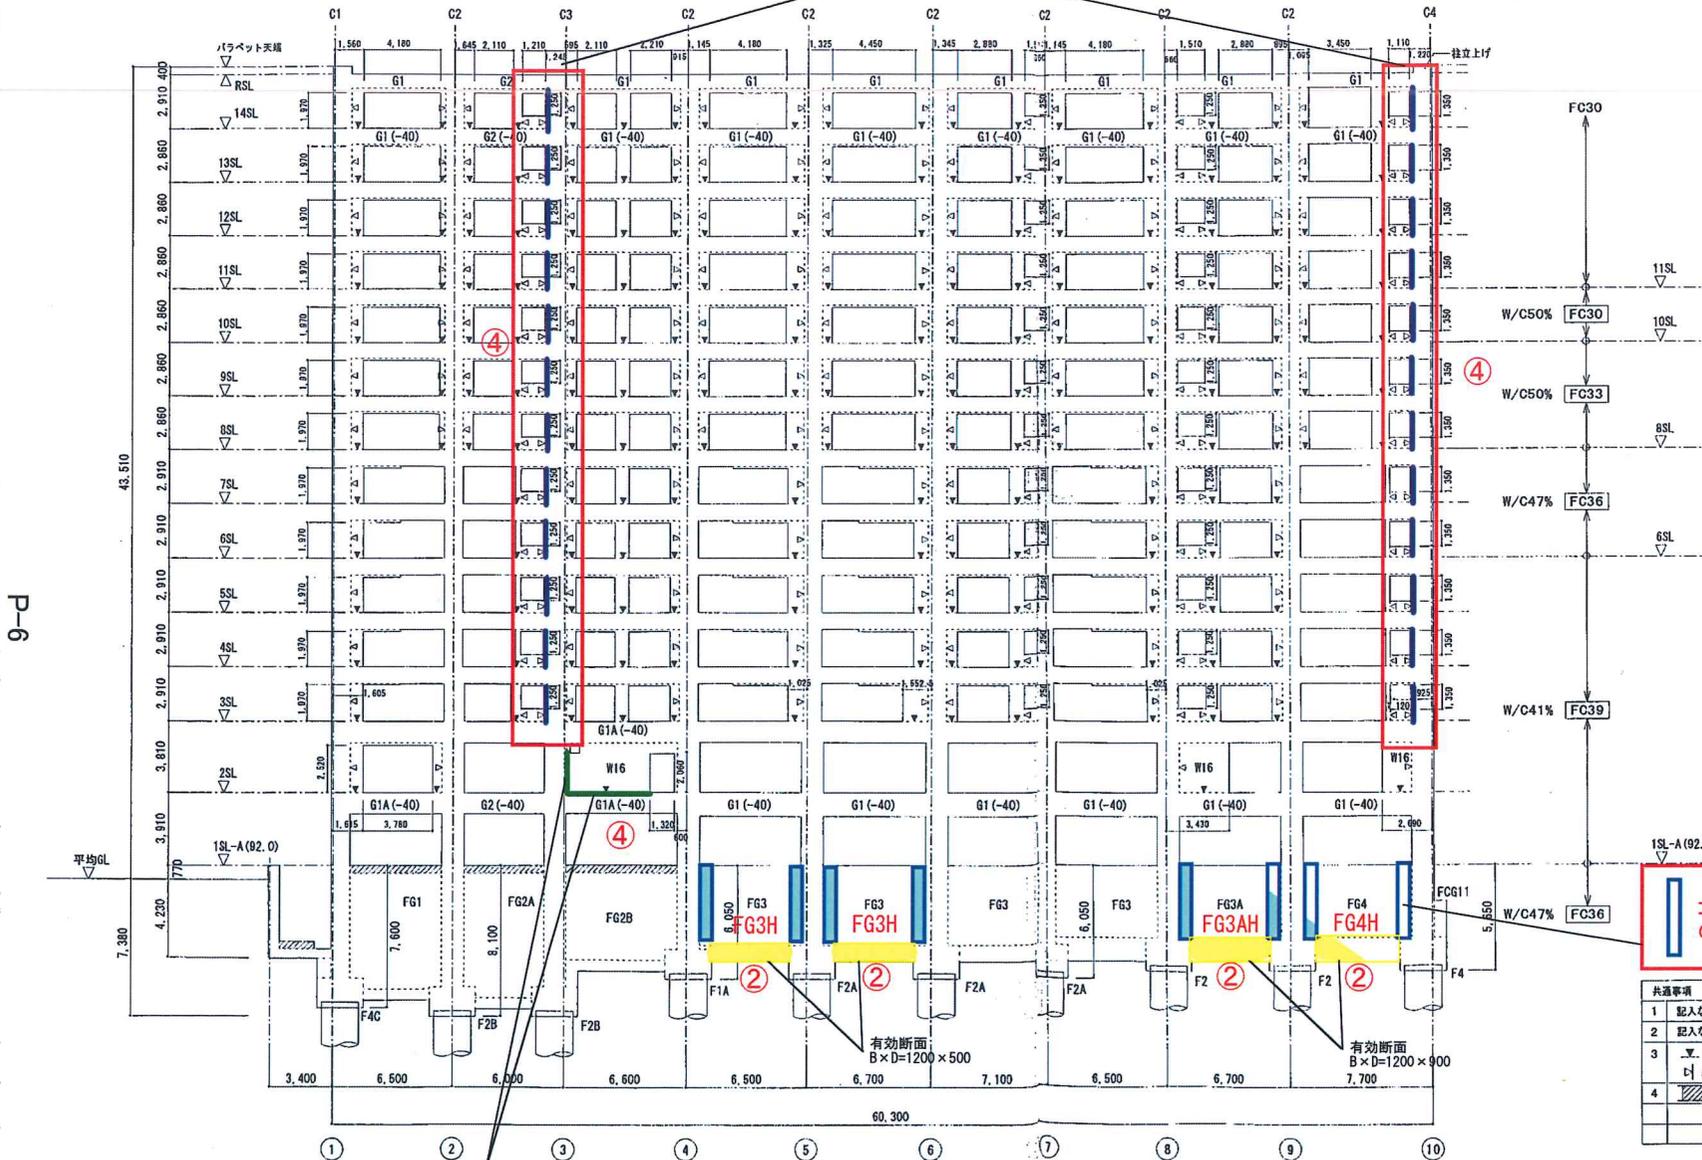
A通り軸組図 1/200

A通り4軸～6軸間, 及び8軸～10軸間の基礎梁のコンクリートの打ち継ぎが柱面で打ち継ぎになっており コンクリートが一体化されていない。(株)日本建築検査研究所 岩山氏作成の鑑定意見書P5～P7に記載されている)

1階1通りB1軸の柱の右側に 現状建物にはない が設計図書には記載されている 構造スリットがある。2階A通り3～4軸間の 柱側の構造スリット及び下部梁側の水平スリットが現状建物にはないが、設計図書には記載されている よって壁を考慮して計算を行う。

3階～14階A通り3軸の柱の左側及び10軸の柱の左側に 300mm の袖壁があるが垂直スリットが現状建物にはない。 よって 柱の袖壁を考慮して計算を行う。

スリット位置開口下部に設置されている事により、柱袖壁 300mm を考慮

コールドジョイントによる地中梁断面の調整(8箇所)

— スリットなし

屋上部分水勾配によるコンクリート増し打ち
甲第138号証参照 ①

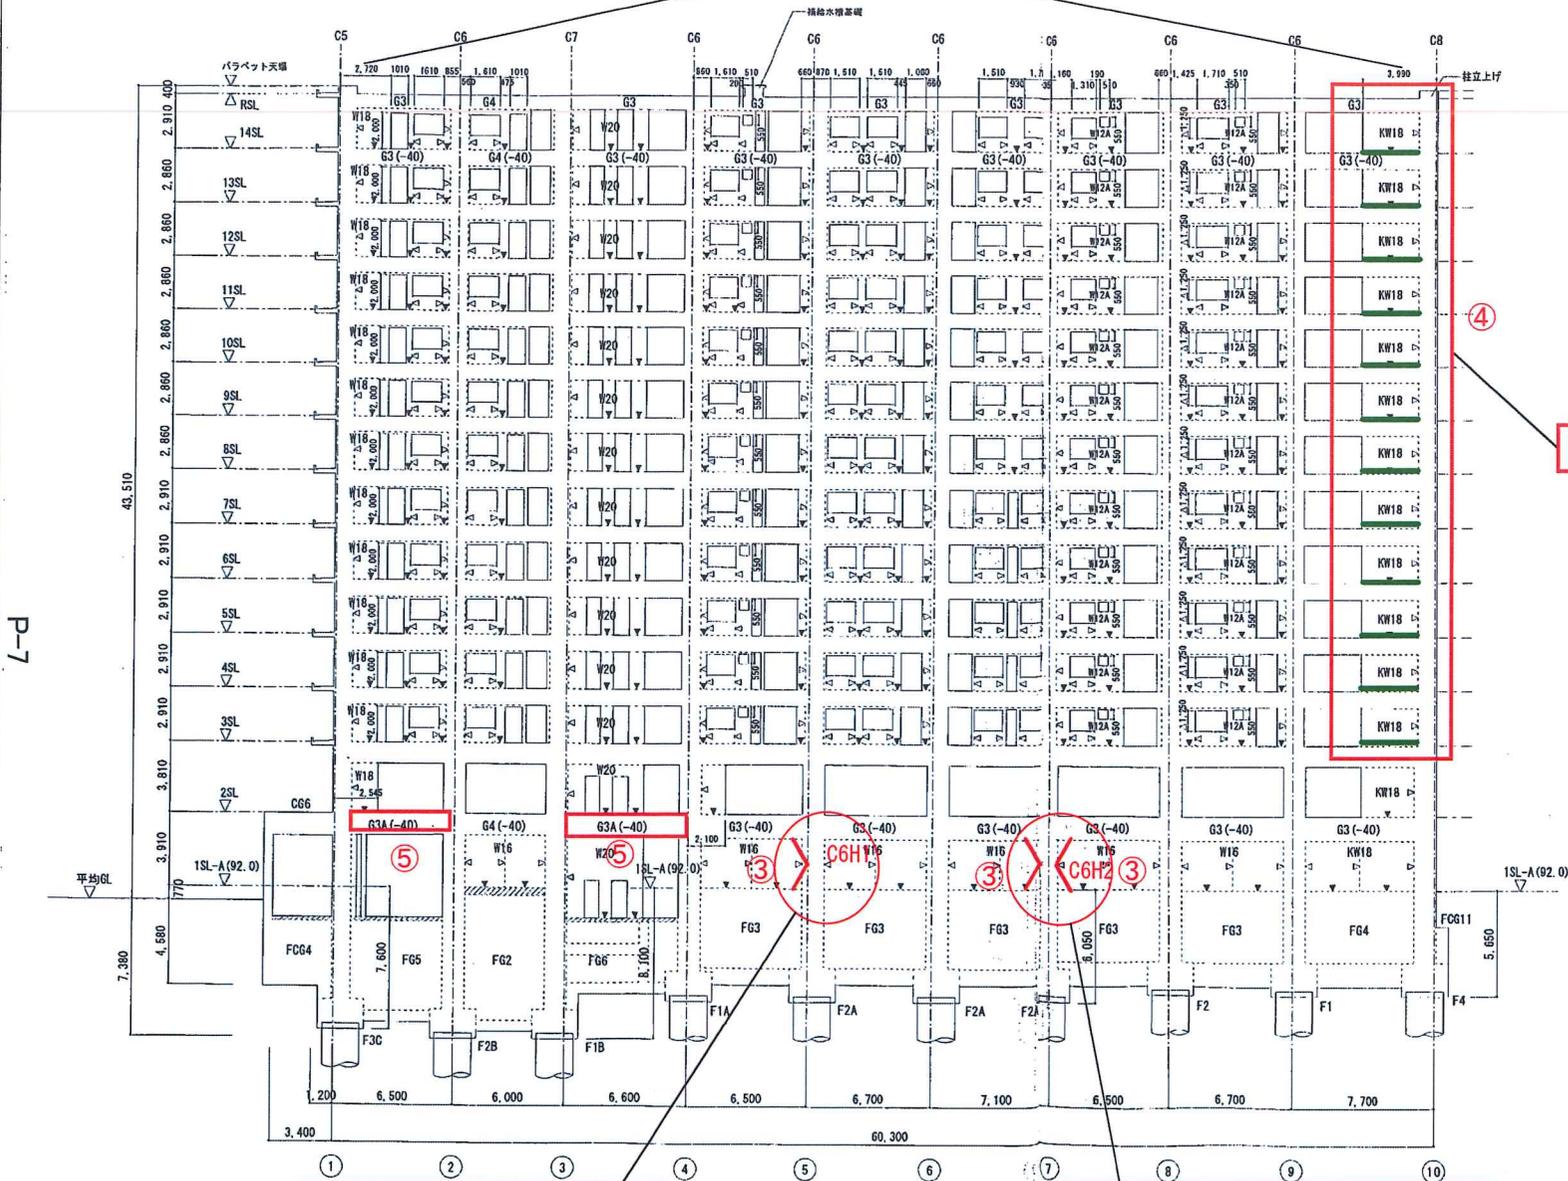
日通り軸組図 1/200

1階B通り7軸の柱の両側のスリットが柱側に5cm程度入り込んでいるため、柱の断面欠損が生じており 鉄筋のかぶりが確保できなくなっている。結果 柱の主筋が2本有効でないと判断し 考慮しないものとして計算を行う。

1階B通り5軸の柱の左側のスリットが柱側に3cm程度入り込んでいるため、柱の断面欠損が生じており 鉄筋のかぶりが確保できなくなっている。結果 柱の主筋が1本有効でないと判断し 考慮しないものとして計算を行う。

3階～14階のB通り9軸～10軸間の壁の下部の梁側の水平スリットが設計図書に記載されているが現状建物にはない。

— 水平スリットなし

スリットが柱へ入り込んでいる為
主筋1本を考慮しない

スリットが柱へ入り込んでいる為
主筋2本(2箇所のスリット)を考慮しない
