# 大津京ステーションプレイス施工瑕疵に関する鑑定意見書

平成25年7月10日

㈱日本建築検査研究所

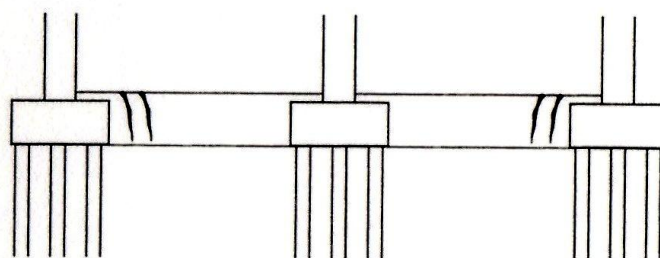
(a) 基礎梁の被災例

基礎梁にヒンジが発生した場合の具体的問題点。

基礎梁：1階の柱脚の固定度が低下するため、1階の柱頭および2階以上の梁の応力が増大する。また、杭頭の固定度が低下するため、杭頭モーメントが低下し、地中部の杭体の曲げモーメントが増大する。さらに、基礎梁の軸力とせん断力の伝達能力が失われると、剛床仮定が成立せず、杭の軸力および水平力の負担荷重が大幅に変化する。その結果、一部の杭の負担荷重が増大して破壊し、杭基礎全体としての性能が十分発揮されない可能性がある。
