現況検査により認められる状況の記録

平成25年4月9日～11日	
NO	1
場所	建物外観
部位	南西面

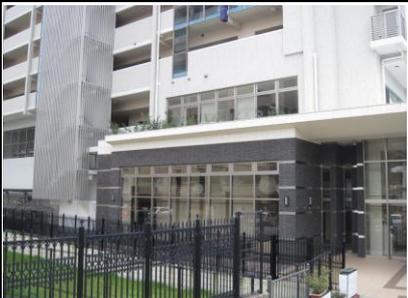
平成25年4月9日～11日	
NO	2
場所	建物外観
部位	北面

1階北側エントランス

同上。

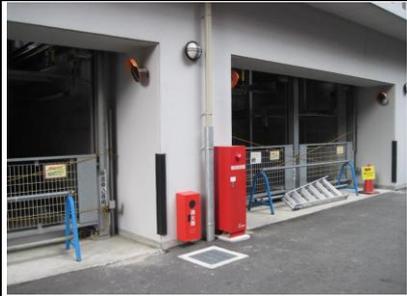
平成25年4月9日～11日	
NO	3
場所	1階屋内機械駐車場
部位	C2柱 (A, 5通り)

1階屋内機械駐車場C2柱 (A, 5通り)

1階屋内機械駐車場C2柱 (A, 5通り)の基礎梁 (FG3) 接合部は、打継ぎにより、基礎梁 (FG3) を後打ちされていることが確認できる。尚、打継ぎ位置の目地棒による欠き込み部には、シーリング材の充填が無く、防水性が欠如している。

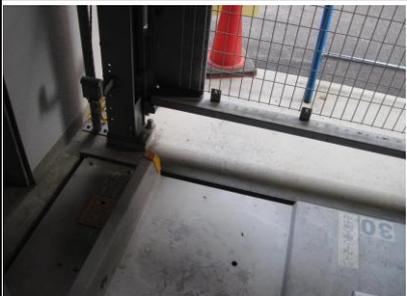
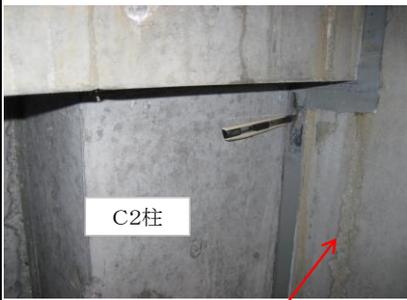
平成25年4月9日～11日	
NO	4
場所	地階屋内機械駐車場
部位	C2柱 (A, 5通り)

屋内機械駐車場側のC2柱 (A, 5通り) と基礎梁 (FG3) 接合部を確認。

同上、打継ぎ部の屋内機械駐車場側の打継ぎ目地。基礎梁と柱のコンクリートは一体化しておらず、カッターの刃が刺せる状態である。

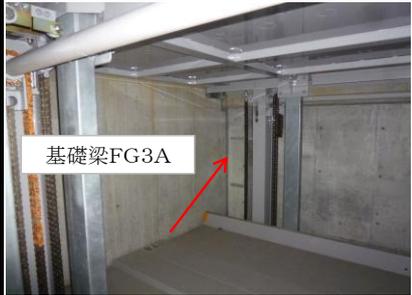
平成25年4月9日～11日	
NO	5
場所	地階屋内機械駐車場
部位	C2柱 (A, 8通り)

基礎梁FG3A

屋内機械駐車場側のC2柱 (A, 8通り) と基礎梁 (FG3A) 接合部を確認。

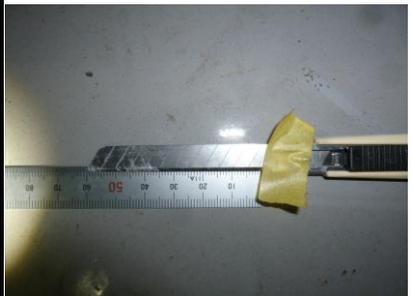
カッターの刃の刺し込み寸法約60mm

地階屋内機械駐車場C2柱 (A, 8通り) と基礎梁 (FG3A) 接合部は、打継ぎにより、基礎梁 (FG3A) を後打ちされていることが確認できる。現状、打継ぎ目地の基礎梁と柱のコンクリートは一体化しておらず、カッターの刃が刺せる状態である。

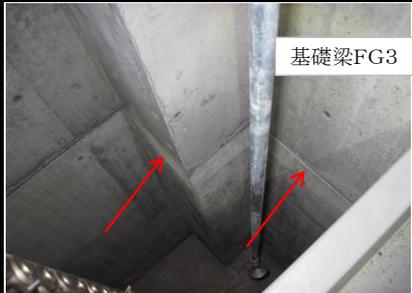
平成25年4月9日～11日	
NO	6
場所	地階屋内機械駐車場
部位	基礎梁 (FG3)

基礎梁FG3

A, 7～8通りの基礎梁FG3は、柱接合部が一体で打設されている為、水平の打継ぎ目地が連続している。

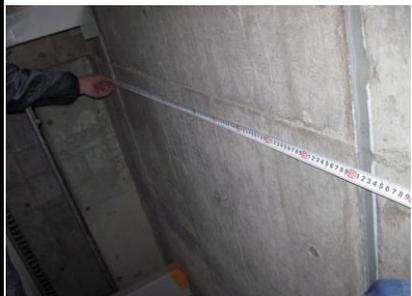
基礎梁FG3の鉛直打継ぎ位置、C2柱面より約1600mm。

地階屋内機械駐車場、A, 7～8通り間の基礎梁FG3は、C2柱接合部の打継ぎを避け、柱面から約1600mmの位置で打継いでいることが確認できる。A通りの基礎梁は構造設計上は同じ主要構造部材であり、部位によって打継ぎ位置が異なることは、構造解析上問題が生じることが明らかであると考えられる。

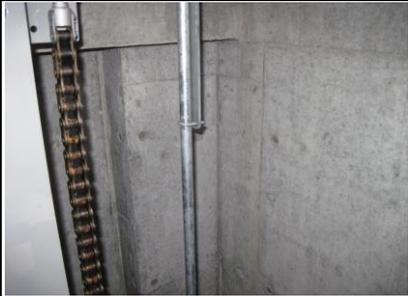
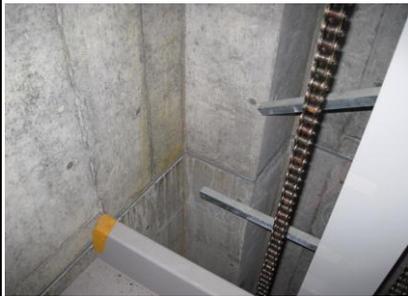
平成25年4月9日～11日	
NO	7
場所	地階階屋内機械駐車場
部位	基礎梁 (FG 3)

A, 6～7通りの基礎梁FG 3には、鉛直打継ぎの施工は無い。

同上。

地階屋内機械駐車場、A, 6～7通り間の基礎梁FG 3には、鉛直打継ぎが無く、C 2柱と一体でコンクリートが打設されている状態である。但し、水平打継ぎにより、打分かかれた基礎梁の中間層が確認できる。

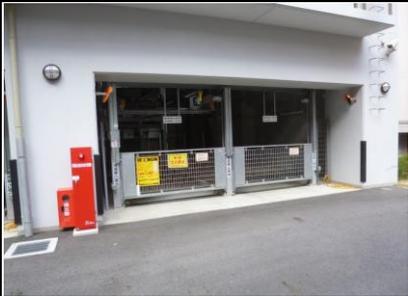
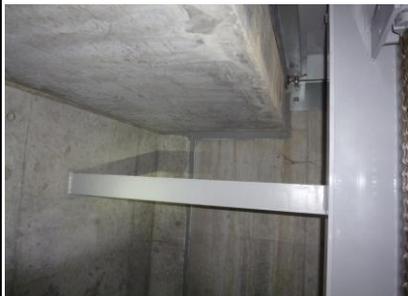
平成25年4月9日～11日	
NO	8
場所	地階屋内機械駐車場
部位	基礎梁 (FG 4)

A, 10通り、C 4柱と基礎梁 (FG 4) の接合部を確認。

同上。

地階屋内機械駐車場、A, 10通りの基礎梁FG 4は、C 4柱との接合部で打ち継いでいる為に、上写真の基礎梁FG 3とは異なり、鉛直打継ぎ目地が確認できる。

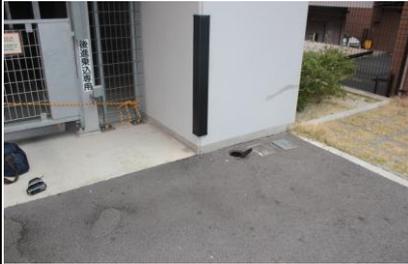
平成25年4月18日	
NO	9
場所	1階屋内機械駐車場
部位	C4柱と基礎梁FG4打継部

A, 10通り、C4柱と基礎梁FG4との接合部を確認。

A, 10通り、C4柱と基礎梁FG4との鉛直打継ぎ部を、外部掘削の上確認。当該打継ぎ目地には、シーリング材の充填が無く、防水性が欠如している。

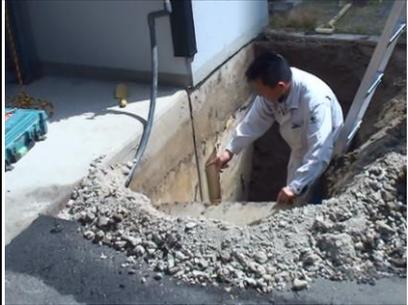
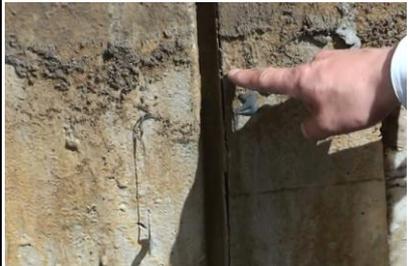
平成25年4月18日	
NO	10
場所	1階屋内機械駐車場
部位	C4柱と基礎梁FG4打継部

同上、A, 10通り、C4柱と基礎梁FG4との鉛直打継ぎ部のコンクリート一体化形成の不良、並びに打継ぎの防水不良。

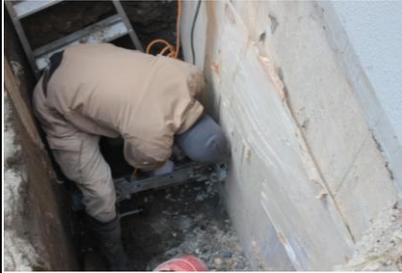
平成25年4月18日	
NO	11
場所	1階屋内機械駐車場
部位	C4柱と基礎梁FG4打継部

C4柱と基礎梁FG4との打継部を円形状に研り取り確認。

A, 10通り、C4柱と基礎梁FG4との鉛直打継ぎ部を円形状の研り取りで確認。打継部は肌別れによるすき間があり、基礎梁と柱コンクリートが一体化されていないことが明らかである。

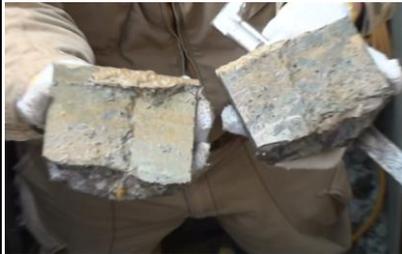
同上。柱側と基礎梁側に分断されている。

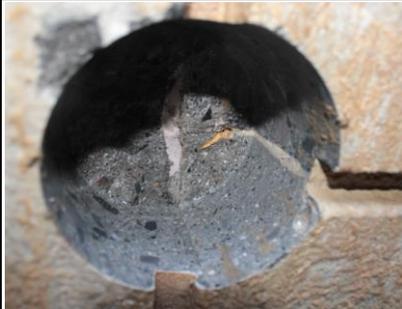
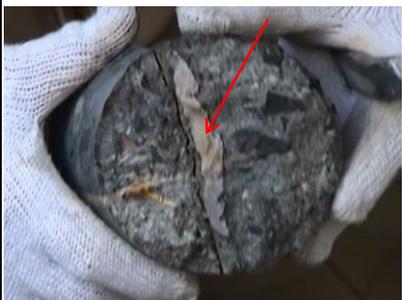
平成25年4月18日	
NO	12
場所	1階屋内機械駐車場
部位	C4柱と基礎梁FG4打継部

パテ状のものは、請負会社が施工した止水材と見られるが、打継ぎの止水の効果は見られない。

同上。

鉛直打継ぎ部のコンクリートは、一体化していない。

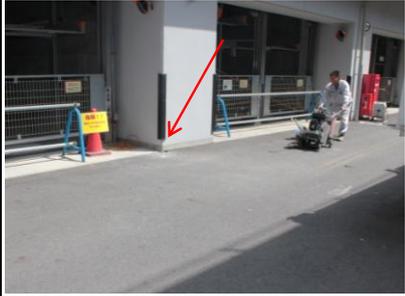
平成25年4月18日	
NO	13
場所	1階屋内機械駐車場
部位	C2柱と基礎梁FG3打継部

A, 6通りC2柱の基礎梁打継ぎ部を確認。

A, 6通りC2柱の基礎梁FG3鉛直打継ぎ部も他の部位と同様に、打継ぎ目地にシーリング材等の充填は無い。また、柱の水平打継ぎ部の目地にもシーリング材の充填が欠落している。

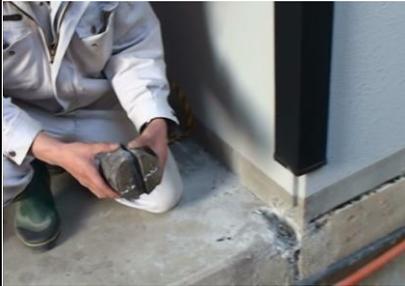
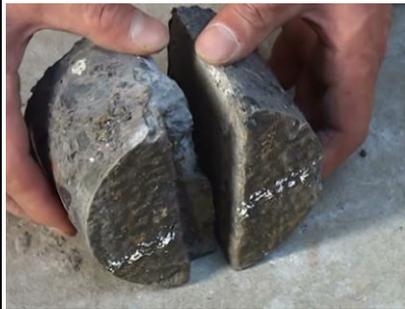
平成25年4月18日	
NO	15
場所	1階屋内機械駐車場
部位	C 2柱と基礎梁FG 3打継ぎ部

A, 6通り、C 2柱と基礎梁FG 3鉛直打継ぎ部の円形状の研り取り確認の状況。コンクリートは柱側と基礎梁側に分断されている。

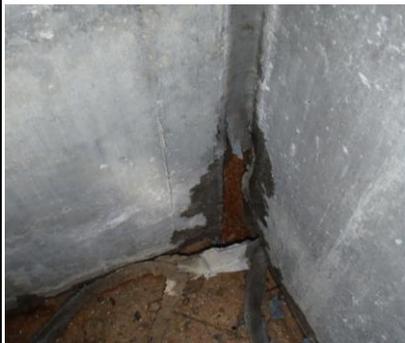
A, 6通りC 2柱前の掘削部に、緑色の水張り試験を行った結果、4通り、及び5通りのC 2柱基礎梁打継ぎ部から浸水があり、当該打継ぎ部が全面的に一体化していないことが明らかである。また、打継ぎ部の防水性も欠如している。

4通りC 2柱基礎梁打継ぎ部からの浸水

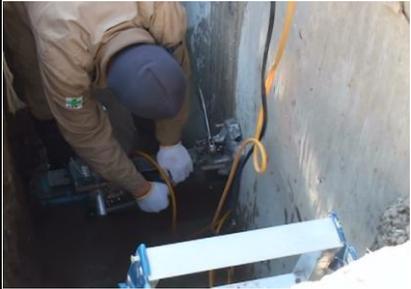
平成25年4月19日	
NO	19
場所	1階屋内機械駐車場
部位	C2柱と基礎梁FG3A打継部

A, 8通り、C2柱と基礎梁FG3A鉛直打継部の円形状の研り取り確認の状況。コンクリートは柱側と基礎梁側に分断されている。

C2柱と基礎梁FG3Aとの打継部を円形状に研り取り確認。

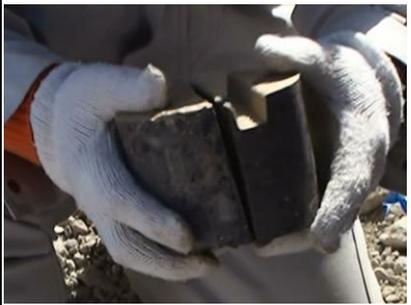
同上、研り取り後のピース。

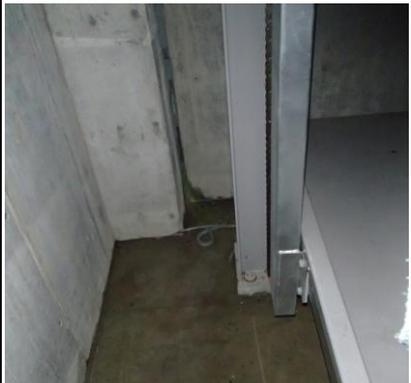
A, 8通りC2柱前の掘削部に、緑色の水張り試験を行った結果、9通りのC2柱基礎梁打継部から浸水があり、当該打継部が全面的に一体化していないことが明らかである。また、打継部の防水性も欠如している。

9通りC2柱基礎梁打継部からの浸水

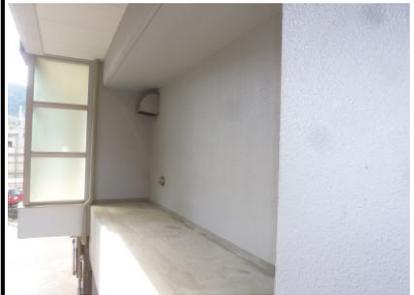
平成25年4月9日～11日	
NO	27
場所	2階電気室
部位	南外壁面

2階電気室南外壁面、3～4通り間のW16。

2階電気室の南外壁面、3～4通り間のW16には、水平スリットが設計されているが、ドリル穿孔による確認では、スリットの施工は無く、欠落していることが判断できる。

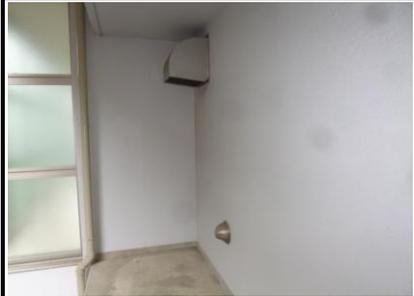
平成25年4月9日～11日	
NO	28
場所	2階電気室
部位	南外壁面

2階電気室南外壁面、3～4通り間のW16。

同上、2階電気室南外壁面、3～4通り間のW16は、C3柱接合部の垂直スリットも無い状態であり、設計、及び施工の欠落である。

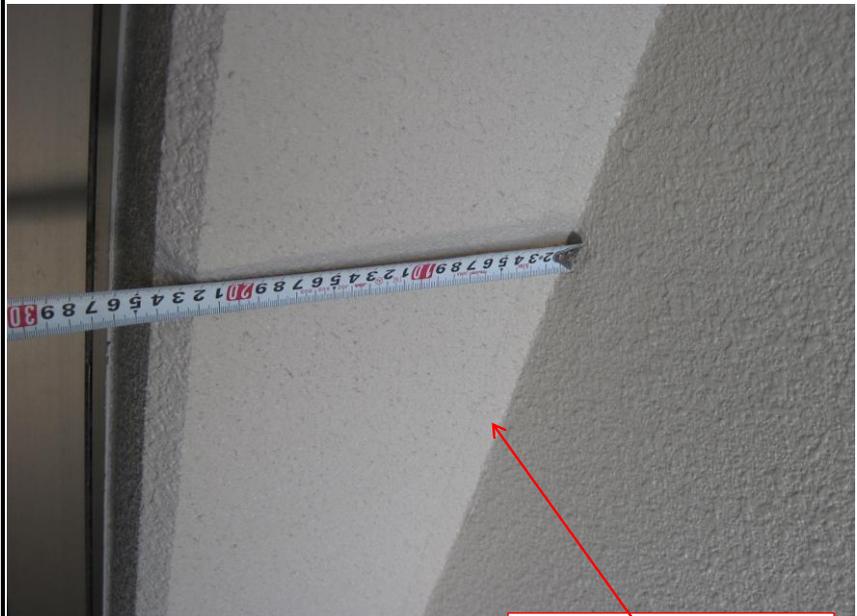
Aタイプ住戸南外壁面の、2通りC2柱横には幅220mmの袖壁があるが、当該部分には垂直スリットが设计、及び施工されていることが確認できる。よって、柱横の袖壁に対する構造设计が統一されていない。

垂直スリットが施工されている。

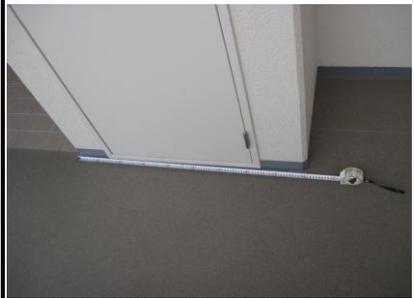
平成25年4月9日～11日	
NO	33
場所	14階D1タイプ住戸
部位	玄関北外壁面

トランクルームの幅：0.9m

上記を除く壁面長さ：0.7m
 ∴合計1.6mの水平スリットの欠落。

3階～14階まで、4～5通り間D1タイプ住戸の玄関北側外壁面（長さ1.6m）には水平スリットが欠落している。

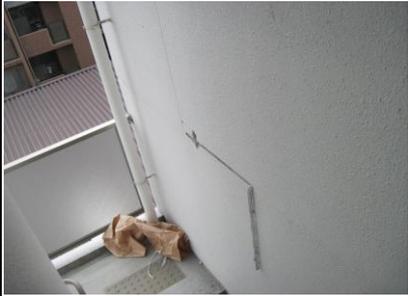
平成25年4月9日～11日	
NO	35
場所	14階Hタイプ住戸
部位	洋室1北外壁面

外階段に面するHタイプ住戸北外壁面の水平スリットを確認。

3階～14階まで、9～10通り間Hタイプ住戸の洋室1北側外壁面（KW18、長さ3m）には、水平スリットが欠落している。

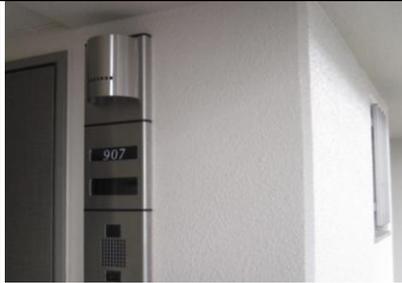
平成25年4月9日～11日	
NO	39
場所	9階Gタイプ住戸
部位	玄関北外壁面

9階Gタイプ住戸玄関北外壁面の水平スリットを確認。

目地には水平スリット材の端材と見られるものが確認できるが、目地の深さは約40mmである。

3階Gタイプ住戸の玄関北外壁面の水平スリットは、一部にスリット材と見られるものが確認できるが、目地の深さは約40mmであり、スリットの施工不備（全面長さ1.6mの欠落。）である。

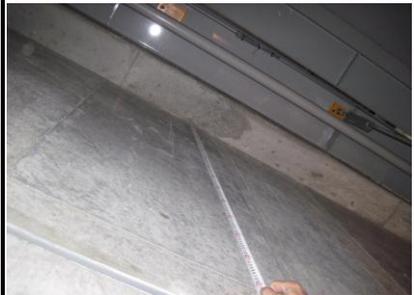
平成25年4月9日～11日	
NO	41
場所	地階屋内機械駐車場
部位	床面

地階屋内機械駐車場の高さを測定。

地階屋内機械駐車場の浸水に対し、基礎梁下面にシーリング材が施工されているが、実際の耐圧盤と基礎梁の水平打継ぎ部は、厚さ400mmの打増しコンクリートの下部であり、当該コンクリートを撤去しなければ、漏水の改修が出来ない。

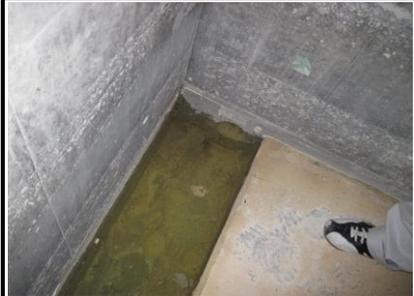
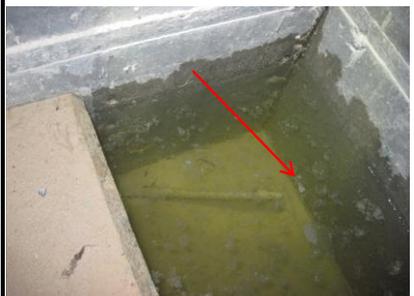
平成25年4月9日～11日	
NO	42
場所	地階屋内機械駐車場
部位	床面

同上。

耐圧盤の基礎梁の打継ぎ部は、打増しコンクリートの下面となる。

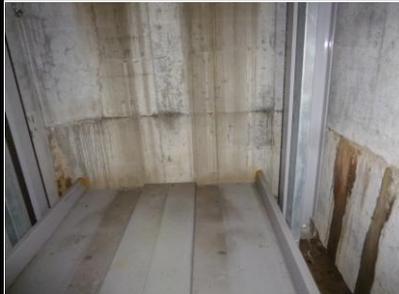
平成25年4月9日～11日	
NO	44
場所	屋外機械駐車場ピット内
部位	基礎梁 (FB9) 等

屋外機械駐車場ピット内の基礎梁 (FB9) の水平打継ぎ部からは、現在も浸水が継続している状態であり、打継ぎ目地の防水不良が明らかである。

基礎梁 (FB9) の水平打継ぎ部からの浸水。

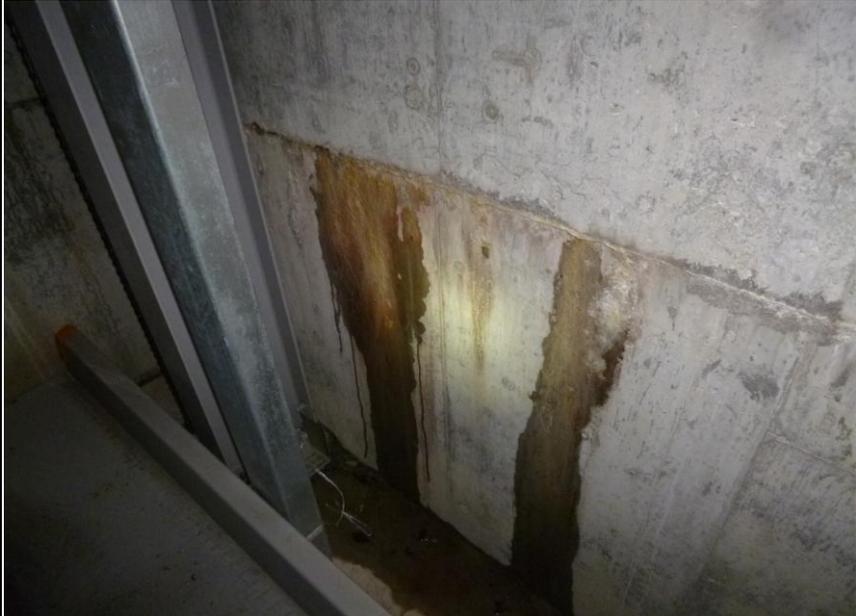
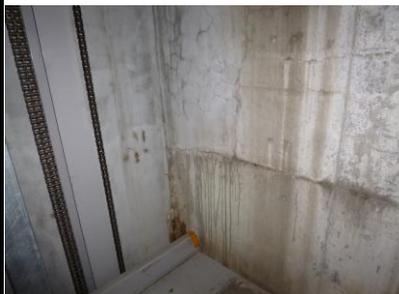
基礎梁 FCG3 の水平打継ぎ部からの浸水跡。

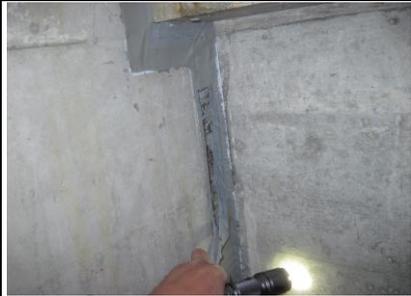
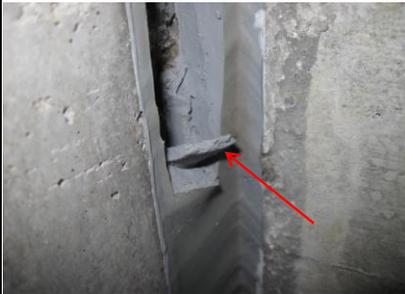
平成25年4月9日～11日	
NO	45
場所	地階屋内機械駐車場
部位	基礎梁打継ぎ目地

A, 8通り、基礎梁FG 3 Aの打継ぎ部

シーリング目地にバックアップ材を使用している。

屋内機械駐車場側に面する基礎梁打継ぎ部のシーリング目地は、バックアップ材（ボンドブレイカー）を使用した2面接着のシーリングである。鉄筋コンクリート造の打継ぎ目地は、ノンワーキングジョイントである為、3面接着により防水性を確保しなければならない。特に、現状バックアップ材の躯体側には、打継ぎ部からの浸水によるエフロが見られる状態であり、全てのシーリング目地の改修が必要である。

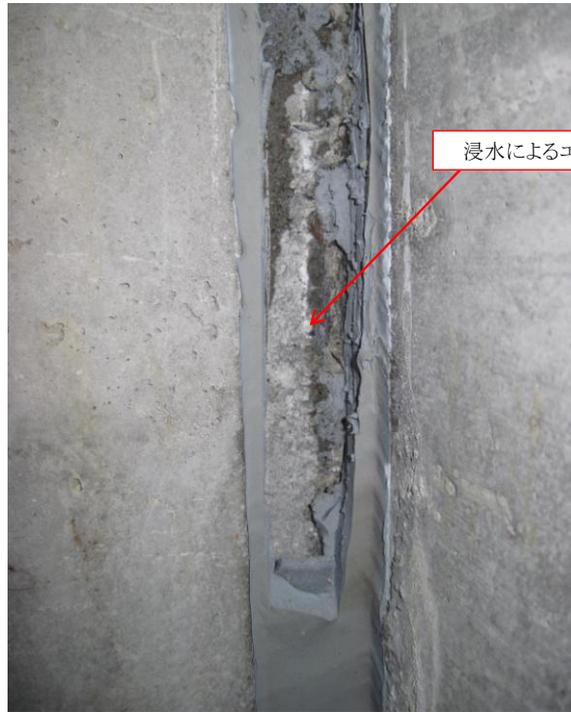
浸水によるエフロの跡。

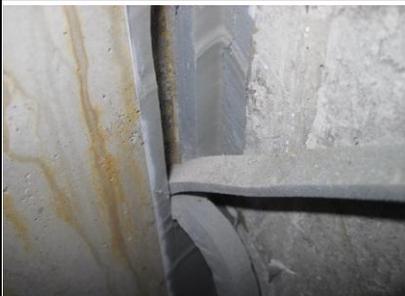
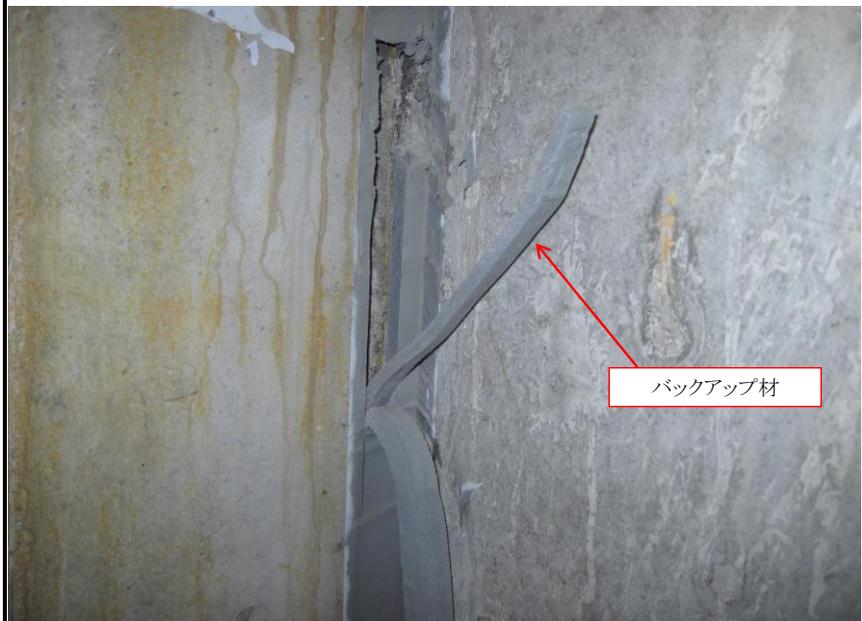
平成25年4月9日～11日	
NO	46
場所	地階屋内機械駐車場
部位	基礎梁打継ぎ目地

A, 9通り、基礎梁FG 4の打継ぎ部。

バックアップ材

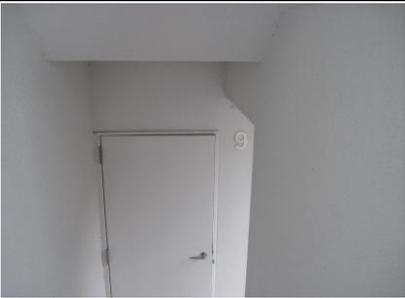
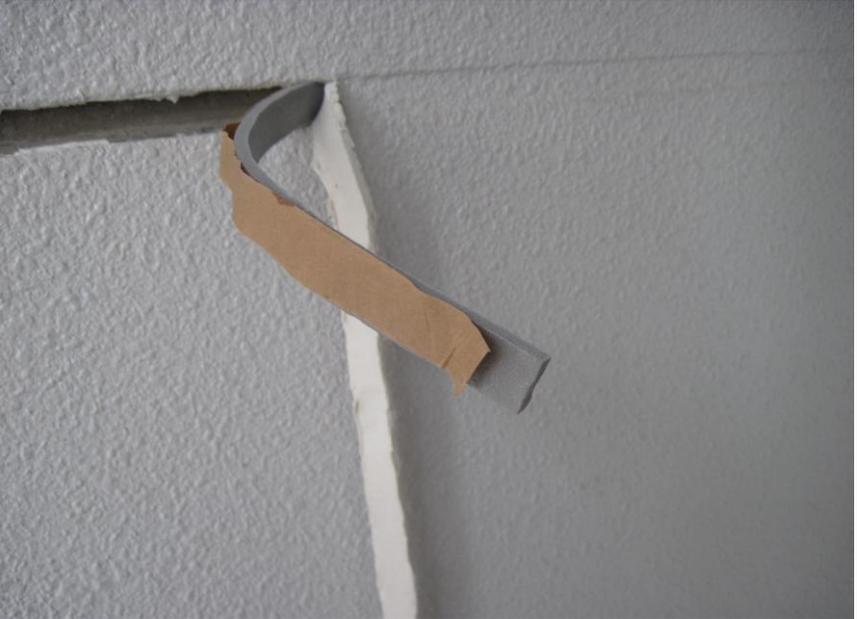
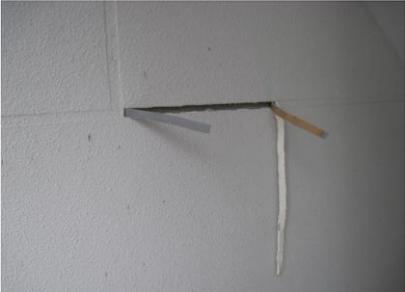
<p>10階東側外階段。</p>

平成25年4月9日～11日		建物の打継ぎ目地のシーリング施工においても、バックアップ材が使用されている状態であり、これらは3面接着となる様、改善が必要である。 バックアップ材の離型紙も残された杜撰な施工である。
NO	47	
場所	10階東側外階段	
部位	打継ぎ目地

<p>同上、B通り打継ぎ目地。</p>		
平成25年4月9日～11日		同様に、打継ぎ目地にはバックアップ材を使用している状態である。
NO	48	
場所	5階東側外階段	
部位	打継ぎ目地

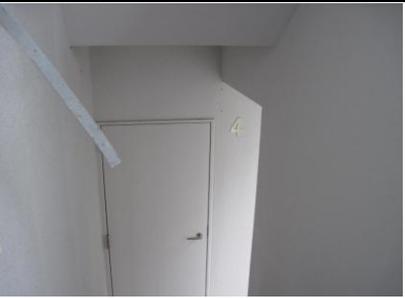
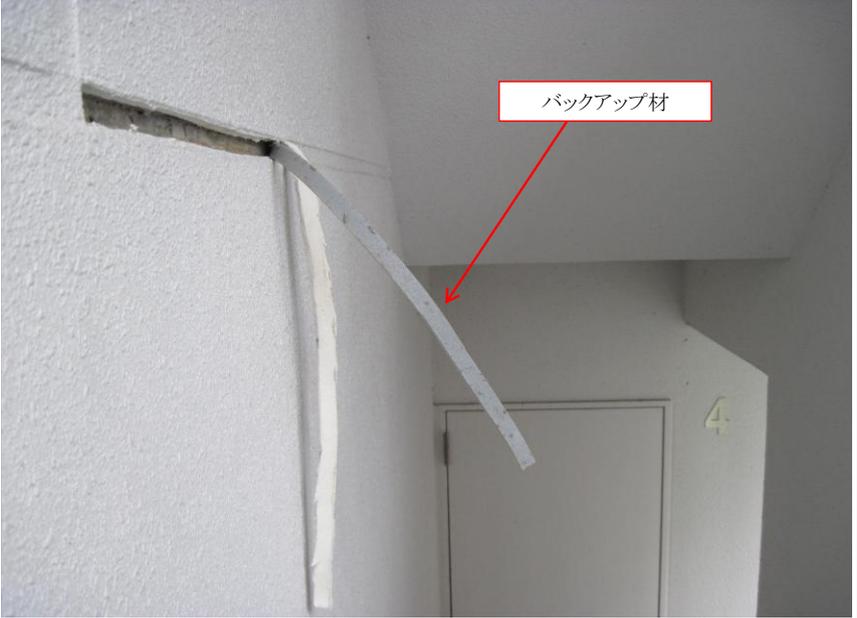
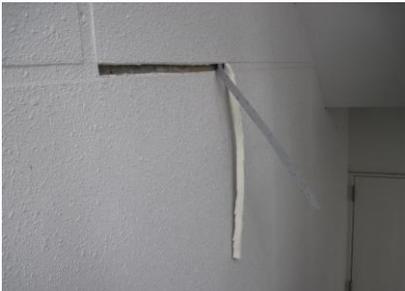
<p>5階東側外階段。</p>

<p>同上、B通り打継ぎ目地。</p>

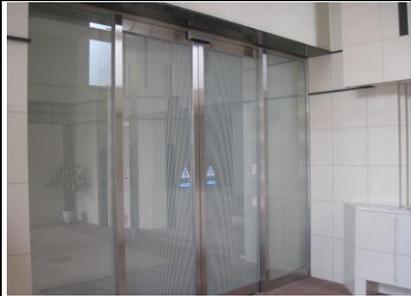
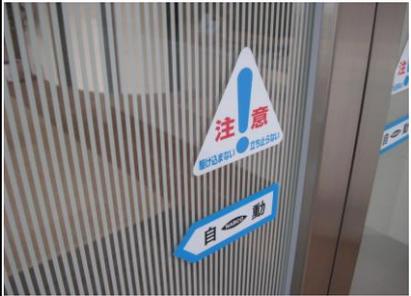
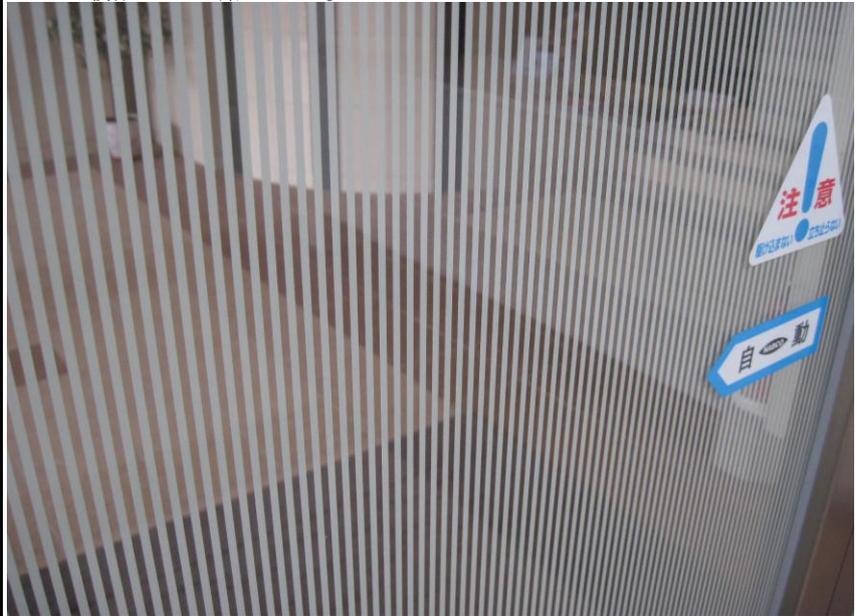
平成25年4月9日～11日	
NO	49
場所	1階エントランス
部位	風除室出入口

1階サブホール出入口（STD2）、及び風除室出入口（STD3）のオートドアのガラスは、乙9号証の契約図面ではエッチングガラスが設計されているが、実際には縦縞模様のシール貼りであり、工事請負契約内容の不履行である。

ガラスの様子はシール貼りである。

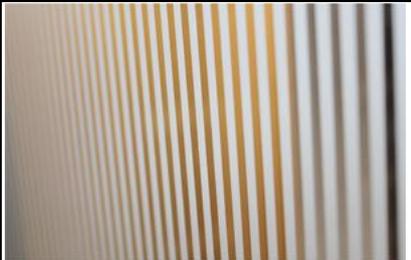
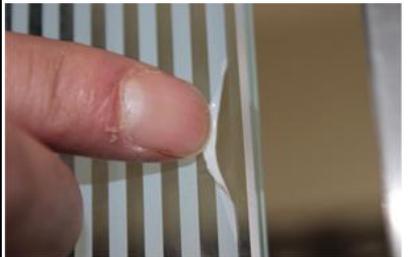
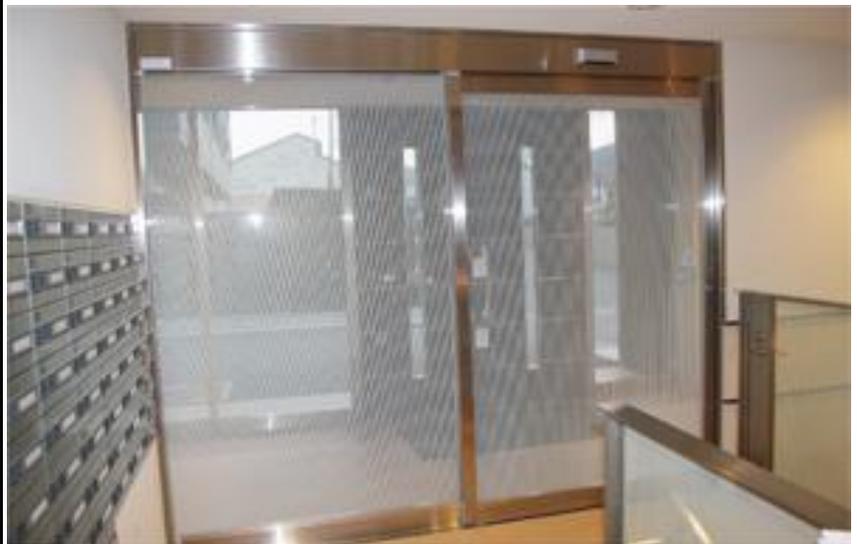
平成25年4月9日～11日	
NO	50
場所	1階エントランス
部位	サブホール出入口

同上。

シール貼りであることが確認できる。

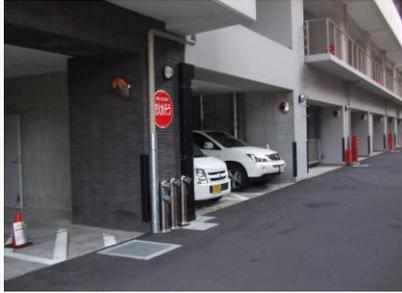
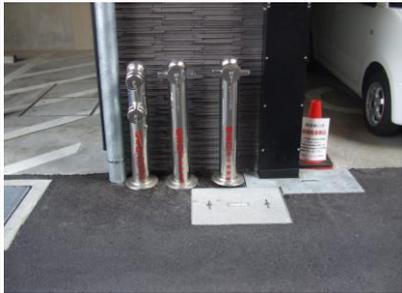
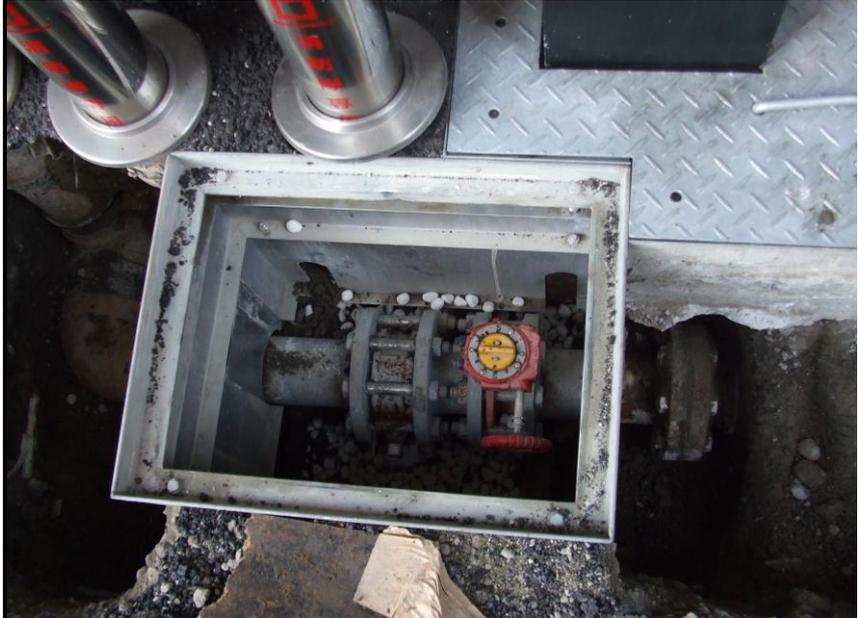
A, 4通りの消火水栓。

乙第19号証の工事見積書259頁には、消火用塩化ビニル外面被覆鋼管、及び同上配管継手類、配管接合材が計上されている。一般にこれらは、地中埋設配管の防食の為に使用する配管材であるが、現状、連結送水管送水口用弁の格納箱の前後に使用された埋設配管継手は、防食されたものではなく、赤錆が発生している状態である。よって、工事見積書に計上された配管材料を使用していないことが明らかであり、工事請負契約内容の不履行である。

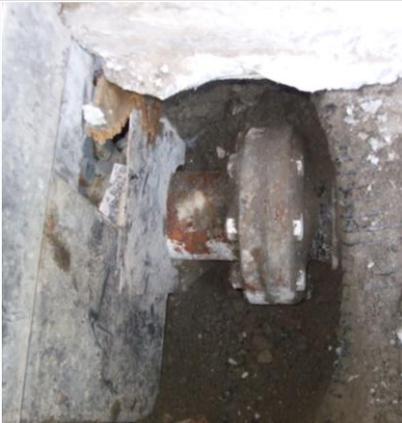
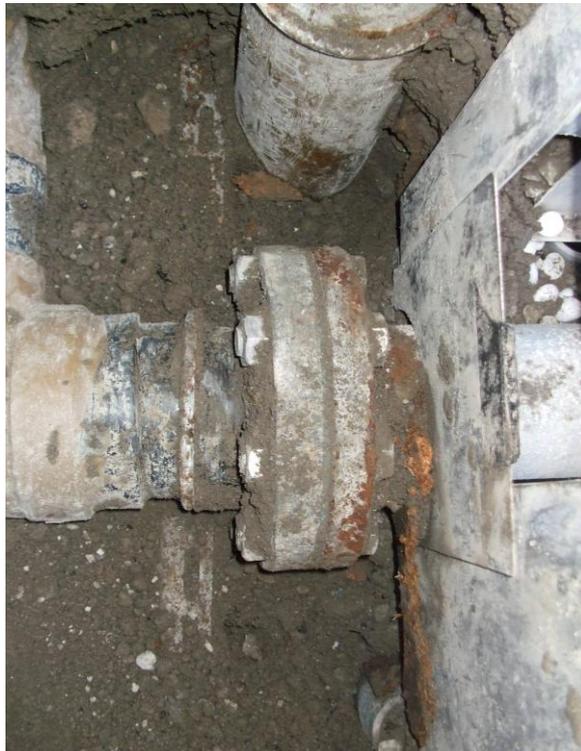
平成22年11月29日	
NO	52
場所	建物南側
部位	消火水栓

同上、赤錆の状況。
