構造検討書

大津京ステーションプレイス

既存建物の施工不良による構造の安全性の検討

作成 平成 25年 7月 3日

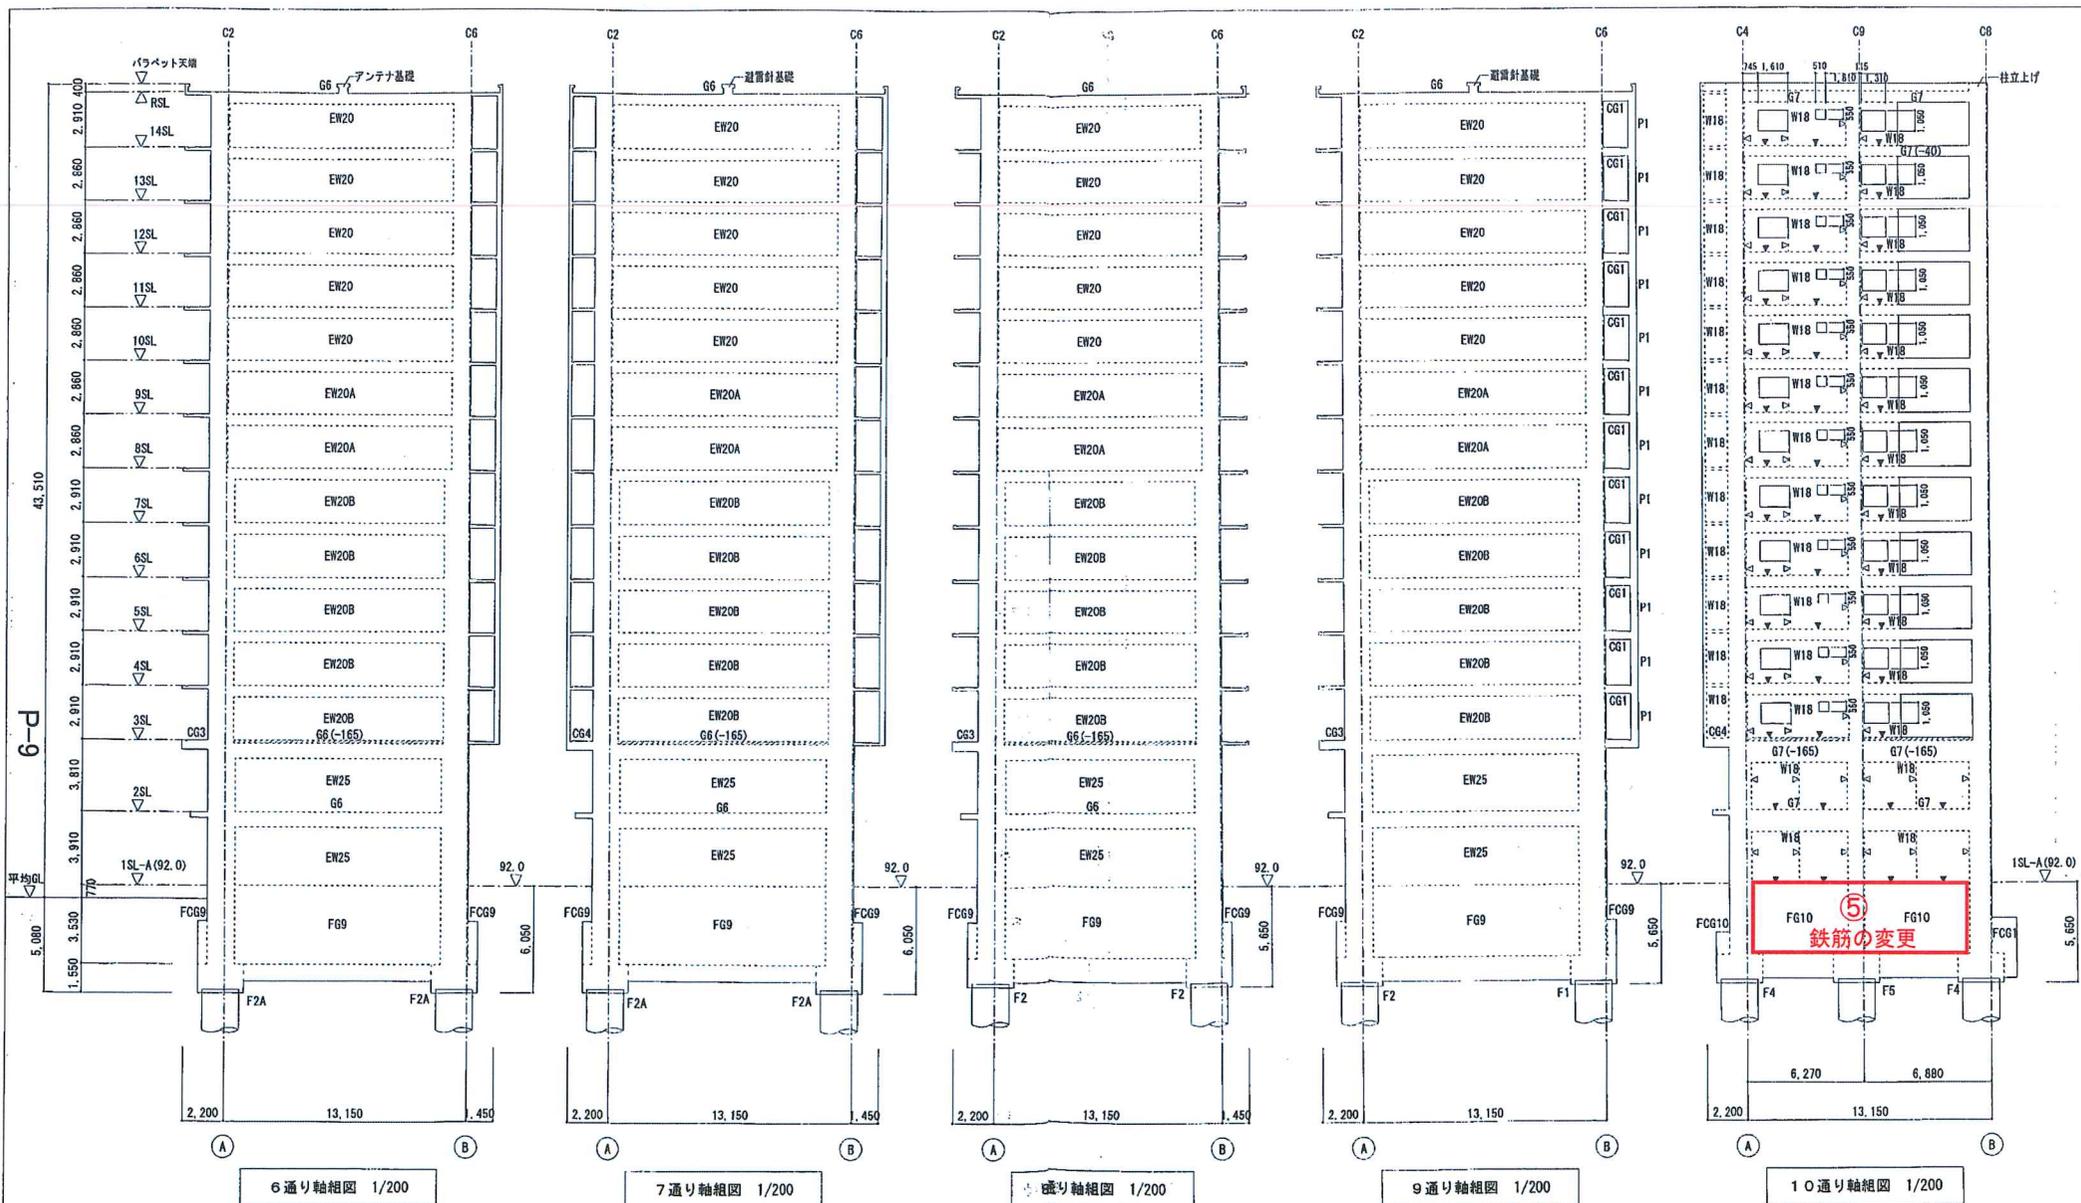
日通り軸組図 1/200

1階B通り7軸の柱の両側のスリットが柱側に5cm程度入り込んでいるため、柱の断面欠損が生じており 鉄筋のかぶりが確保できなくなっている。結果 柱の主筋が2本有効でないと判断し 考慮しないものとして計算を行う。

スリットが柱へ入り込んでいる為
主筋2本(2箇所のスリット)を考慮しない
